沈阳焦煤股份有限公司林盛煤矿
“7·30”一般运输事故调查报告

沈阳焦煤股份有限公司林盛煤矿

“7·30”事故调查组

2025年8月21日

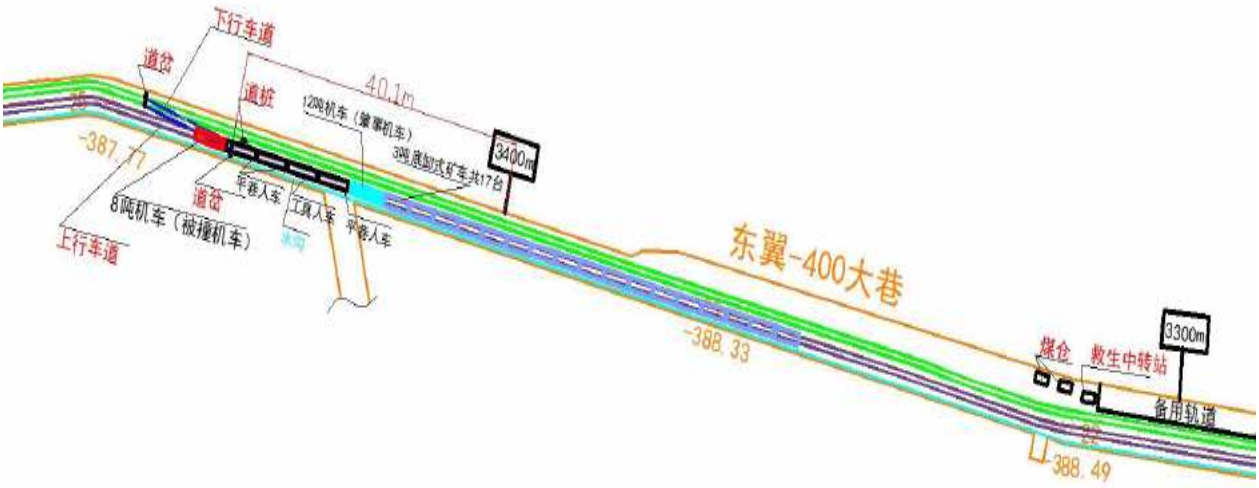
图 1 事故现场平面图

变轨情况。16 时 45 分，刘某某驾驶电机车经过 34#路标，与停在道岔处的车辆发生追尾，8#电机车向前滑行将前方的张某撞伤。

事故地点为-400m 水平东翼运输大巷 34#路标前方轨道道岔处，距离副井井底 3440.1m，事故地点巷道中心高 3.5m，宽度 4.5m，巷道为直墙三心拱形，净断面 14.33㎡。巷道内铺设 2 条轨道双向运输，由井底向东、西两翼运输，左侧上行、右侧下行，上行车道铺设 30kg 钢轨，下行车道铺设 38kg 钢轨，轨距均为 600mm。34#路标前方（人车前行方向）40m 处设有道岔，供车辆变道。

张某驾驶 8# CTL8/6B 型电机车，运行最大速度 3m/s，牵引 3 节 PRC12-6/3 型人车、1 节工具车，电机车长 4.39m，人车、工具车长 4.29m，车辆总长 21.55m。刘某某驾驶 0# CTL12/6GP（A）型电机车，运行最大速度 3m/s，牵引 17 节 3 吨底卸式矿车，电机车长 4.94m，矿车长 3.45m，车辆总长 63.59m。矿井安装 KJ293（A）机车运输监控系统，监视井下机车运行位置。
