5·13 辽宁慧丰清轩环境卫生管理有限公司

五爱垃圾中转站一般机械伤害事故

调查报告

沈河区政府事故调查组

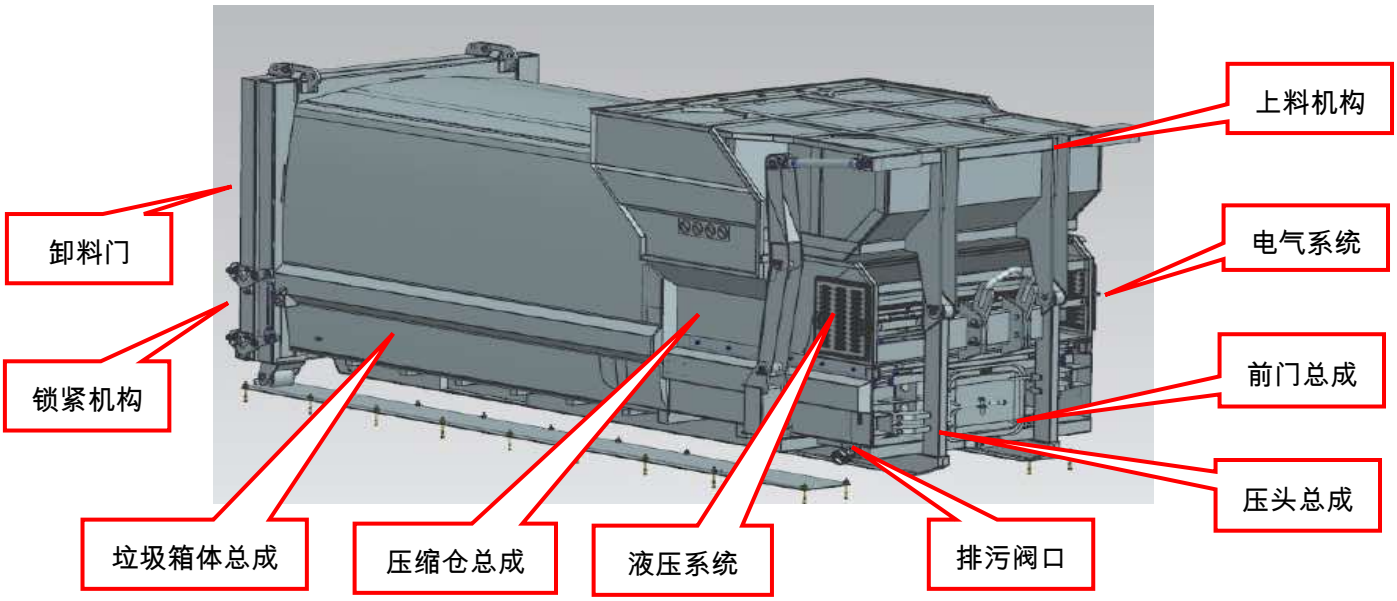
图 4-1 LYSZ18A 型整体式垃圾压缩机

LYSZ18A 型整体式垃圾压缩机（垃圾压缩箱）主要由压缩仓总成、垃圾箱体总成、压头总成、卸料门、上料机构、锁紧机构、液压系统、电气系统等组成（图 4-1）：
