来宾武宣县工业投资有限责任公司
武宣县武宣镇银村矿区建筑石料用灰岩矿华成银山矿段“6·12”一般坍塌事故调查报告

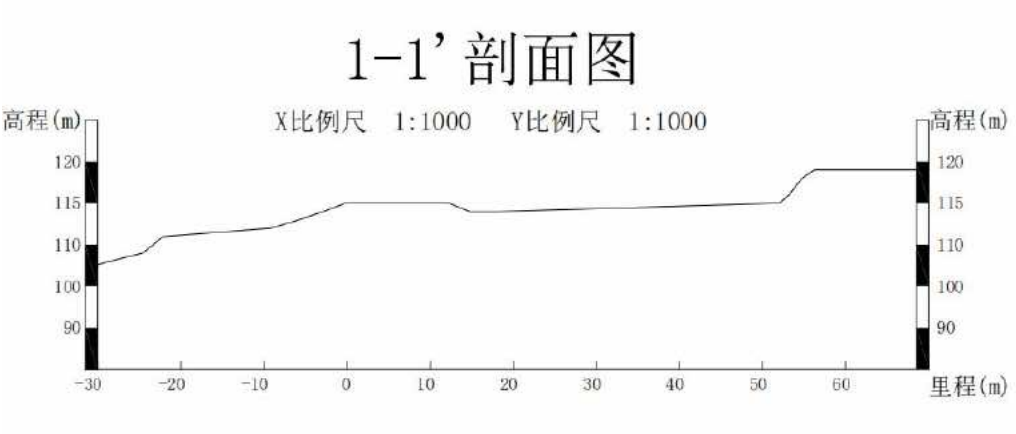
图 7 事故地点发生前后对比图与剖面线

侧为岩石，坡西侧为土层和废石。根据事故地点前后航测图绘制的剖面图，剖面线位置如图 6 所示，剖面图如图 7 所示。

(a)5 月 22 日事故地点航测图　　(b)6 月 13 日 13 时事故地点航测

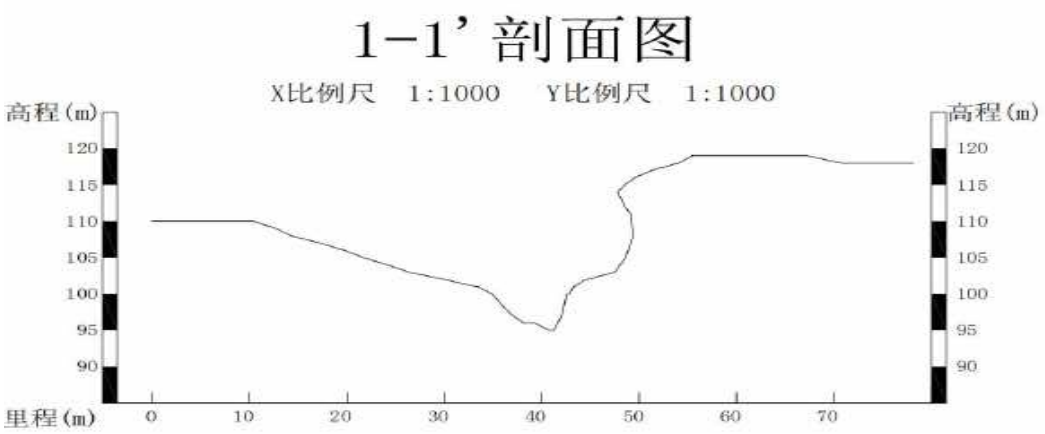
图 8 事故地点发生前后对比图与剖面线

(a)5 月 22 日事故地点剖面图

(b)6 月 13 日 13 时事故地点剖面图

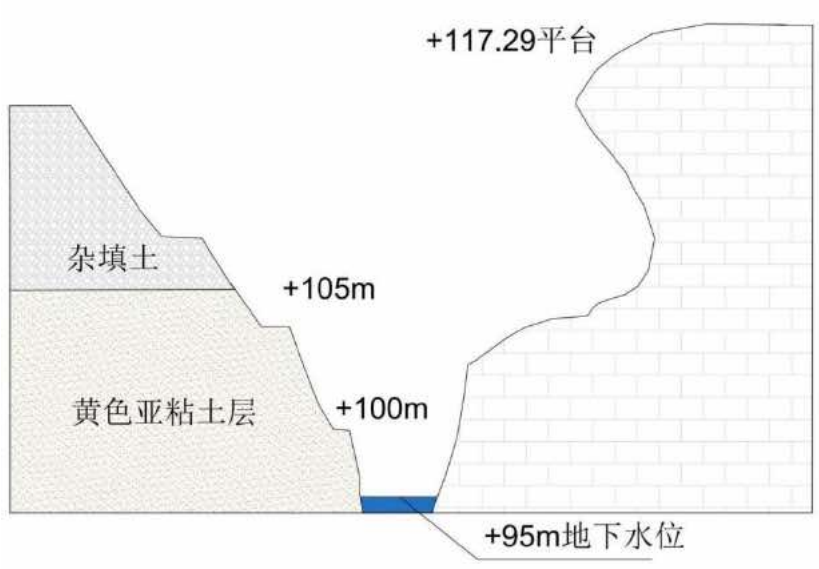
图 9 岩土结构示意图

第一层为杂填土，厚度 1-5 米，由块度不一的灰岩块石和黄色亚黏土组成，分选性差，最大灰岩块石超过 1.5 米。

第二层为黄色亚黏土，厚度 2-9 米，可塑至软塑状，上部为可塑，底部掺灰岩 1～2 米未软塑状。

基岩为石炭系平马组（C2Pm）浅灰-灰白色厚层-巨厚层灰岩。

全培训，未布置现场变形监测的前提下以危险作业方式进行施工，挖井过程中对周围松散的岩土体形成的高陡边坡，特别是西北侧高边坡中下部可塑-软塑状黄色亚黏土的强度不满足边坡稳定要求的情况下，没有采取有效的防护措施，导致发生滑动性破坏，滑落的亚粘土体将正在井底施工的人员掩埋。
