# 古蔺茅溪路德生物环保技术（古蔺）有限公司“6·11”一般燃爆事故调查报告

古蔺茅溪路德生物环保技术（古蔺）有限公司

“6·11”一般燃爆事故调查组

2026 年 9 月

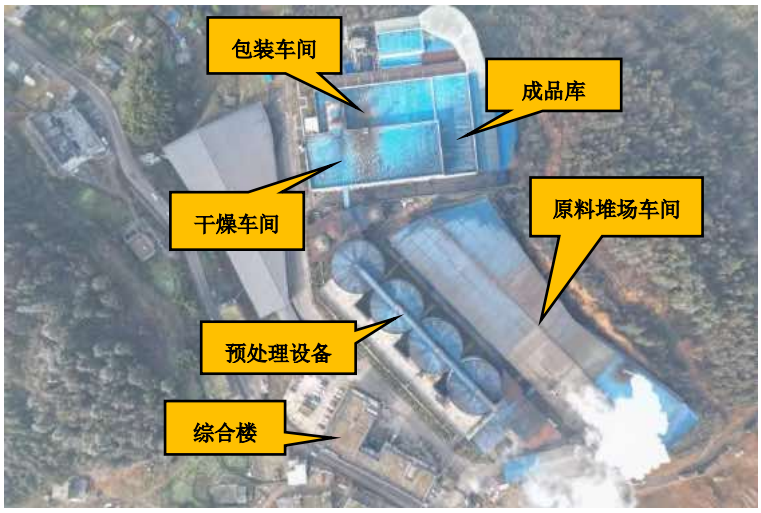
2.干燥车间勘验情况。干燥车间位于厂区西南方向，为一层钢制结构车间，爆炸产生的冲击波和火焰造成该车间东侧墙面及部分窗户不同程度损毁，地面散落大量玻璃碎屑，车间顶部彩钢棚有一个约 10 ㎡的不规则孔洞，南侧的停用流化床、北侧的风机管道、地面等区域有被火焰灼烧的痕迹。

图 6.干燥车间棚顶
