介休市国泰绿色能源有限公司
“5·7”一般机械伤害事故调查报告

介休市政府事故调查组

2025 年 6 月

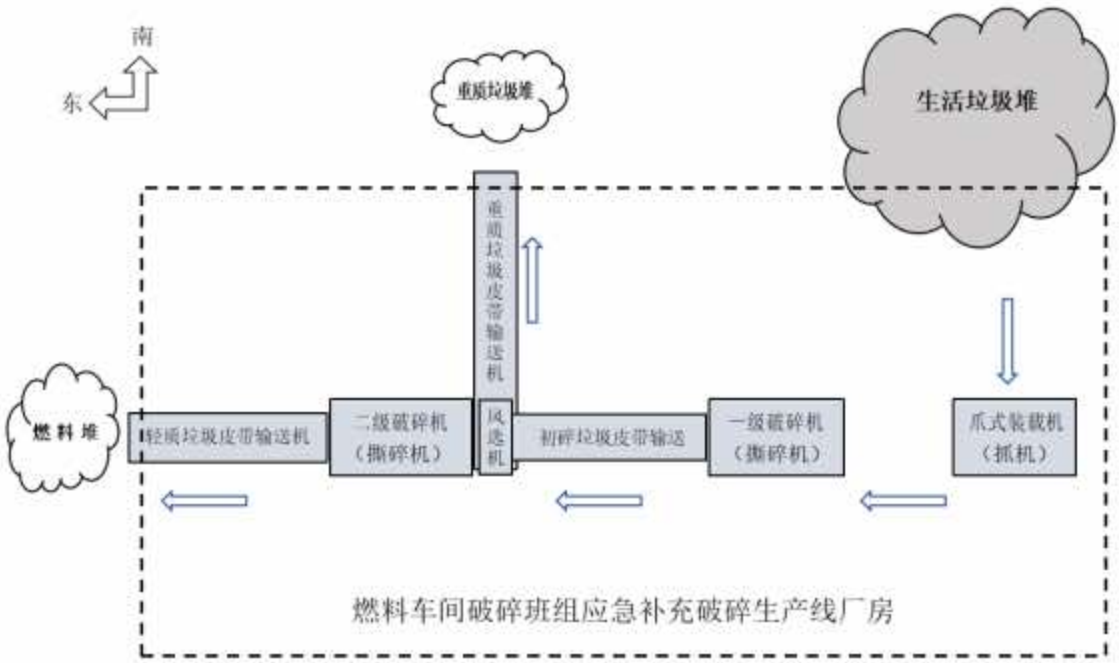
图 1 燃料车间备料班组生活垃圾应急补充破碎生产线布局及流程

事故所在的破碎班组垃圾破碎生产线为国泰能源公司垃圾破碎的应急补充生产线，用于在主破碎生产线（在另一厂房布置）处理垃圾能力不足时应急补充破碎。

现场设备按照物流方向为从西向东排布，现场主要的设备设施有：一级破碎机（撕碎机）一台、一破后皮带传输机一台、风选机一台、重质垃圾皮带传输机一台、二级破碎机（撕碎机）一台、轻质垃圾皮带传输机一台，此外车间最西端停放有爪式装载机（抓机）一台。

垃圾破碎工作的大致流程是：抓机司机从车间西南角处的垃圾堆上抓取待破碎处理的垃圾，在一级破碎机（撕碎机）下料工的指挥下，将抓取的垃圾逐量分次投放至一级破碎机（撕碎机）下料口处，垃圾经过一级破碎后，通过一破后面的皮带传输机向东传送，然后经过安装在皮带尾部的风选机风力吹送，将轻质垃圾吹入二级破碎机（撕碎机）进行破碎，砖石等重质垃圾掉落到重质垃圾皮带传输机上，然后向南送到车间外的重质垃圾堆上，轻质垃圾经二级破碎机破碎后经皮带传输机向东送至车间外的

该生产线共设有三个岗位：抓机司机一名，负责驾驶抓机抓取垃圾给一破投料；下料工一名，负责在一破下料平台指挥抓机投料，以及一破下料口的疏通淤堵，同时负责现场所有破碎机、皮带机、风选机的启停操作；皮带清理工一名，负责皮带区域落地垃圾的拾取清理以及皮带看护工作。

该垃圾破碎应急补充生产线于 2024 年 5 月份建成并投入运行。破碎设备厂家马鞍山市欧姆科技制造有限公司原设计中，一级破碎机（撕碎机）的上料方式为链板输送机给料，后因车间空间有限，经国泰能源公司与马鞍山市欧姆科技制造有限公司协商确定，一级破碎机（撕碎机）由链板输送机给料改为抓机上料，为避免入料口堵料，就需要有一人在上料平台指挥抓机给料操

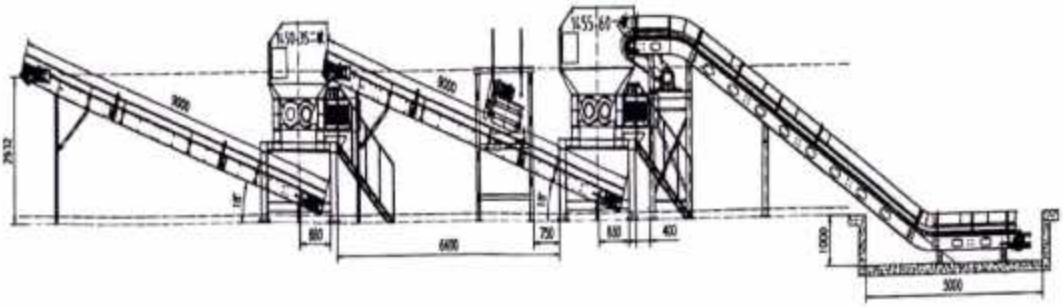
图 2 燃料车间垃圾应急破碎流程图

（厂家出具的原设计图，实际上一破上料方式由链板输送机改为抓机）
