甘陈-凤凰工业园35KV线路工程项目“6•29”基井窒溺生产安全事故调查报告

2019-10-30 11:08　来源：来宾市工业园区　【字体：大 中 小】

2019年6月29日上午8点30分左右，来宾市惠来工程技术有限责任公司承建的甘陈-凤凰工业园35KV线路工程项目发生一起施工人员进入电杆基井导致窒息溺亡事故。事故造成两名施工人员死亡。

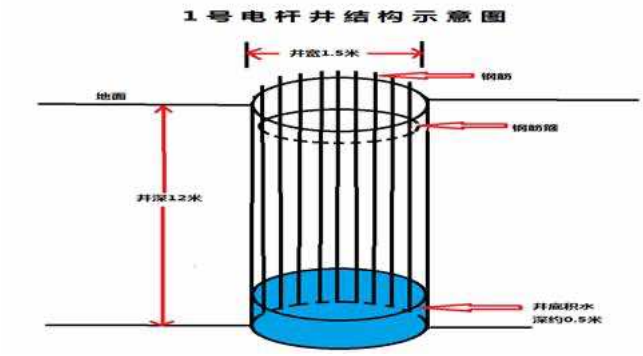
1号电杆井现场图片：

事故发生于项目1号电杆基础井（位于来宾市凤凰工业园，兴业路与前进路交叉口东北侧路旁）。该电杆井为竖立式坑井 ，井口直径1.5米，井[illegible]水。作业人员可通过井内壁的钢筋笼攀爬到井底。经核实事故现场无视频监控覆盖，据现场勘验及相关证人证言，当时电杆基础井周围设置有安全[illegible]盖。经检测，1号电杆基础井内属于严重缺氧环境，现场抽取井内气体样品检测：井下3米氧气含量约为12%，井下水面氧气含量约为8%（正常值为[illegible]

（当天事故发生后现场拍摄）

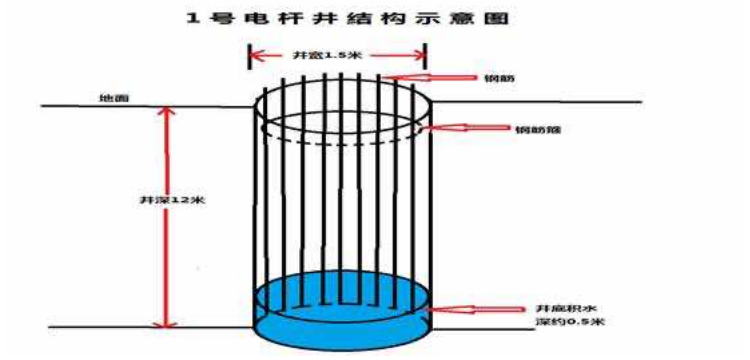
1号电杆井现场图片：

事故发生于项目1号电杆基础井（位于来宾市凤凰工业园，兴业路与前进路交叉口东北侧路旁）。该电杆井为竖立式坑井 ，井口直径1.5米，井深12米，井内壁设有钢筋笼，井底有深约0.5米的积水。作业人员可通过井内壁的钢筋笼攀爬到井底。经核实事故现场无视频监控覆盖，据现场勘验及相关证人证言，当时电杆基础井周围设置有安全警戒围挡，有“小心坑洞”的标识，井口用木板封盖。经检测，1号电杆基础井内属于严重缺氧环境，现场抽取井内气体样品检测：井下3米氧气含量约为12%，井下水面氧气含量约为8%（正常值为21%）。现场有缺氧合并溺水情况特征。

（当天事故发生后现场拍摄）
