抚顺安百经贸有限公司“9·5”

一般窒息事故调查报告

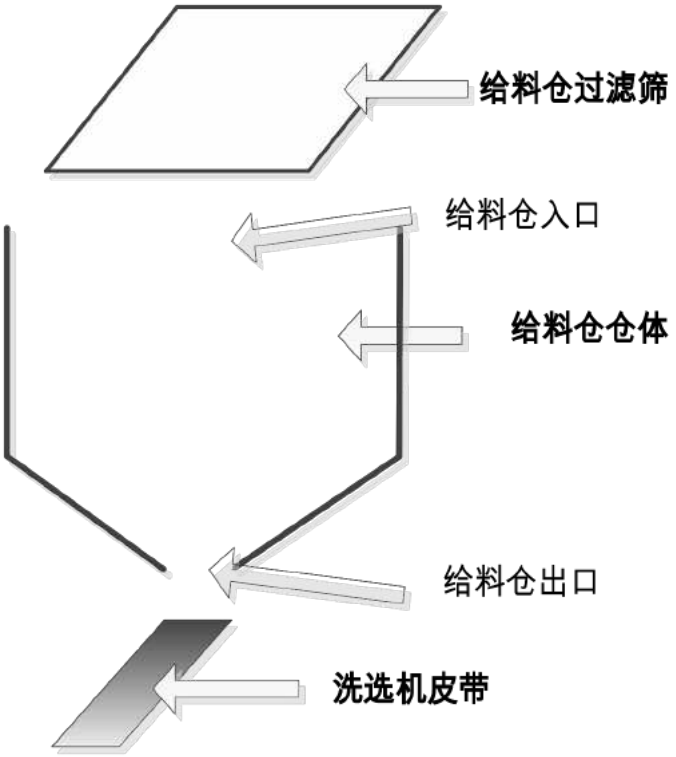
图 5 给料仓结构示意图

涉事设备给料仓本体上无铭牌，无设备名称和型号。经现场测量，料仓深度约为2450mm，仓口尺寸约为3500mm×3500mm，成漏斗状，上宽下窄。上料口在料仓顶部，出料口在料仓底部。给料仓上料口上方为供料过滤筛，过滤筛筛孔间隙为100mm×100mm。料仓出料口下方为洗选机皮带。设备及结构示意图见下图。

1.抚顺安百公司上料机安全防护设施存在缺陷，现场安全警示标识不足。防护挡板未按照规范[1]要求设计和安装，上料口边缘仅有防止物料散落的高度800mm的挡板，不能起到有

[1]《固定式钢梯及平台安全要求 第3部分：工业防护栏杆及钢平台》（GB 4053.3-2009）5.2.2 在距基准面高度大于等于2m并小于20m的平台、通道、及作业场所的防护栏杆高度应不低于1050mm。

要落实好企业安全生产主体责任，确保企业具备安全生产条件，要建立完善全员安全生产责任制，建立健全安全风险辨识和隐患排查治理双重预防机制，定期开展安全风险辨识和隐患排查自查自改，完善料仓口防人员掉落安全措施，
