# 抚顺中顺建设工程有限公司“11·5”

# 一般车辆伤害事故调查报告

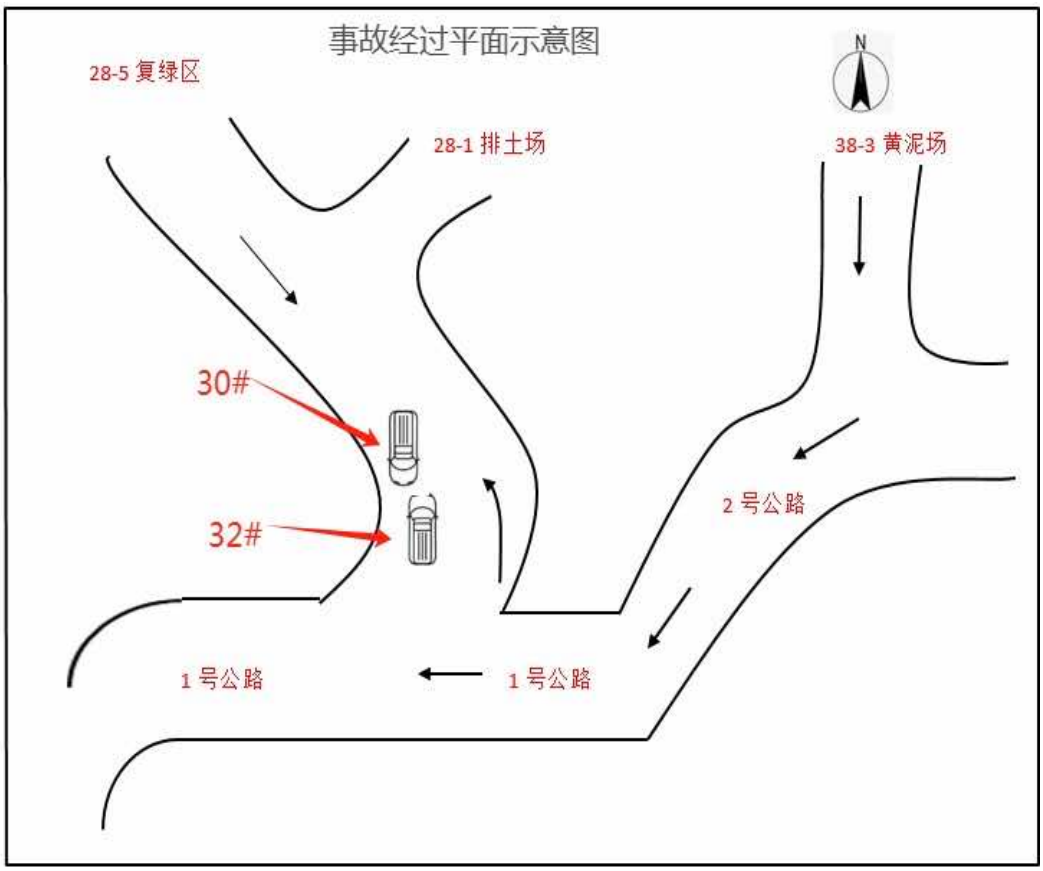
图 1 事发现场平面示意图

2023 年 11 月 5 日 10 时 55 分许，在位于抚顺市某区古城子街 1 号的西露天矿厂区内的西露天矿复绿土方回填项目，中顺公司司机任延安按作业安排驾驶 30 号自卸汽车从 28-5 复绿区卸完黄泥后向 38-3 黄泥场地行驶，任延安途径 28-1 弯道在弯道右侧行驶时，看到对向 32 号自卸汽车占用自己车道，任延安鸣笛、踩刹车，32 号自卸汽车稍微调整方向后驾驶室位置与 30 号车驾驶室位置相撞，32 号自卸汽车司机驾驶室严重变形破损，司机付余江受伤，任延安未受伤。事发现场情况见下图。

图 2 事发现场视频截取图

图 3 事发现场实景图（32 号车车头方向）

图 4 事发现场实景图

（30 号车车头方向，弯道中间隔离带为事故后设置）

事发地点位于28-1号路口，该路口入口处设有限速标志（限速40km/h），事发路段宽约26m，转弯半径约36m，坡度3.3%,事发路段外侧设有挡墙，高度约1.9m。事发路面为煤渣路面，无标志标线，为一条弯路，现场两辆自卸汽车，无号牌，车厢部喷涂30号和32号。事发时32号车辆转弯时逆向进入对向行车道，与对向驶来的30号车辆相撞，导致事故发生。专家组入场时，现场已无任何事故痕迹。28-1号路口中线段已增设隔离设施。上述情况为施工方、某交警大队描述由专家组推断得出。

付余江驾驶的32号自卸汽车违规逆向进入对向行车道；两车发生碰撞导致车辆驾驶室变形，对驾驶员造成挤压伤害。

管理制度和操作规程等，针对运输环节及预防车辆伤害事故要制定具体措施。三是要加强对从业人员的安全教育培训，提升从业人员的安全生产意识。四是要完善并落实好生产安全事故报告机制。
