抚顺特殊钢股份有限公司“11·3”一般物体打击事故调查报告

2023年11月3日10时20分许，在位于抚顺市望花区鞍山路东段8号的抚顺特殊钢股份有限公司锻造厂新线厂房探伤间，发生一起圆型钢棒料滚落导致的物体打击生产安全事故，造成1人死亡，直接经济损失约120万元。

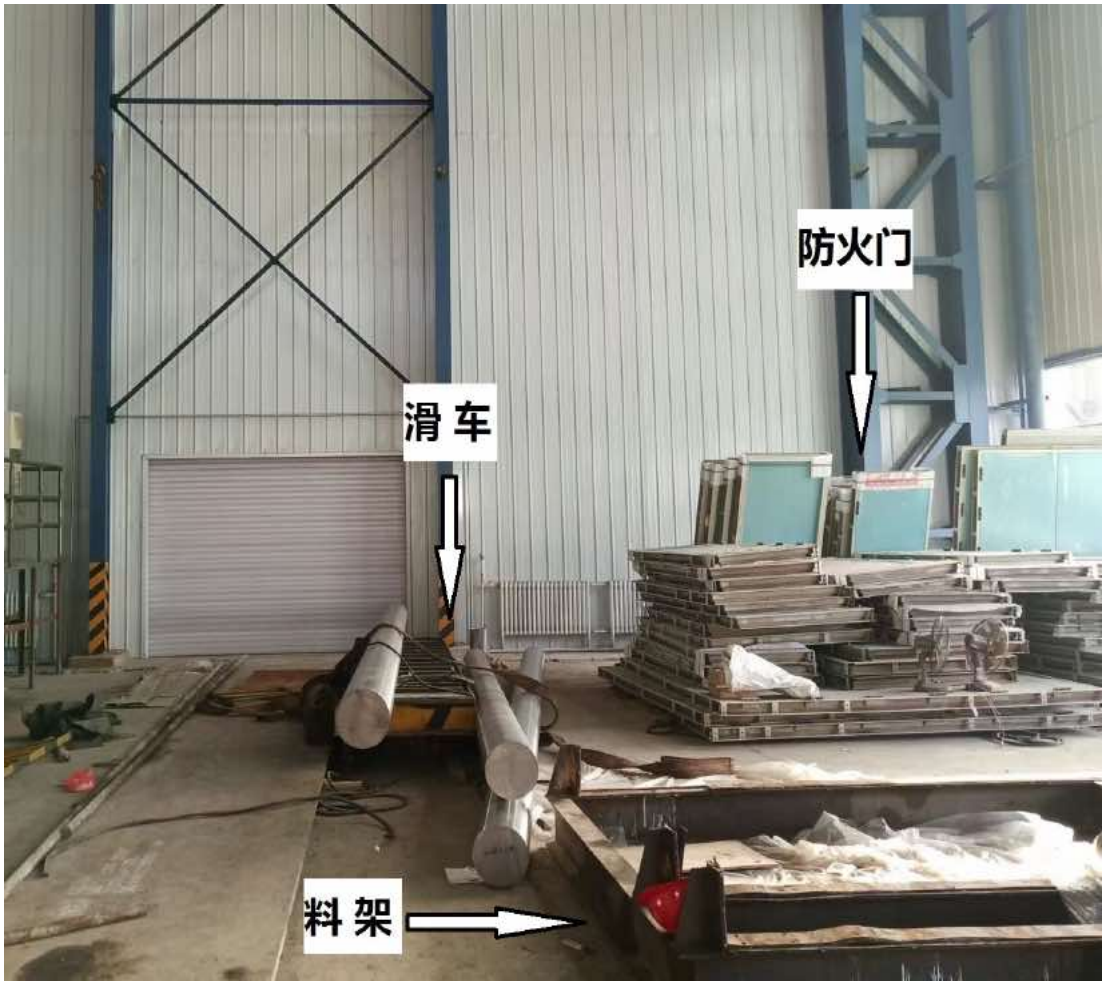
图 1 事故现场情况图

事发伤人的滚落物为待探伤检测的圆型钢棒料（以下称“棒料”），长 7m，重 2.7t，因现场杂乱、空间有限（探伤间西南方位可见多个待安装的防火门，地面有杂物），事发前三根棒料未摆放在料架上（放料专用工具，长 6.15m，宽 2.2m），而被摆放在临时放置不平稳、未有效固定的滑车上（长 1.86m，宽 0.98m），三根棒料呈品字形堆放、用 2 个砂轮片简易固定，棒料固定方式不符合安全要求、有滚落风险探伤间存在多种危险有害因素、无相应正规、醒目的安全警示标志，有监控录像记录部分事发过程。现场情况见图 1。

滑车上呈不稳定品字形堆放、用砂轮片简易固定的棒料滚落击中在棒料西侧作业的范晟君，造成范晟君死亡。

5.新建项目未验收，探伤间处于边改造施工边生产状态，施工作业与探伤作业交叉，锻造厂与质检处人员交叉，存放的防火门、闲置滑车影响探伤棒料吊运，作业现场环境杂乱且长期未整改。

（三）抚顺特钢公司要加强对新建项目的安全管理，在未验收前不得生产，要根据新工艺、新设备、新环境及时更新修

订、组织学习各种规程，重新进行安全风险辨识，确保隐患排查治理到位，消除各类安全生产隐患。
