抚顺钢铁公司行政处液化气贮存站内“7·14”物体打击一般事故调查报告

抚顺钢铁公司行政处液化气贮存站内“7·14” 物体打击一般事故调查组

2020年11月3日

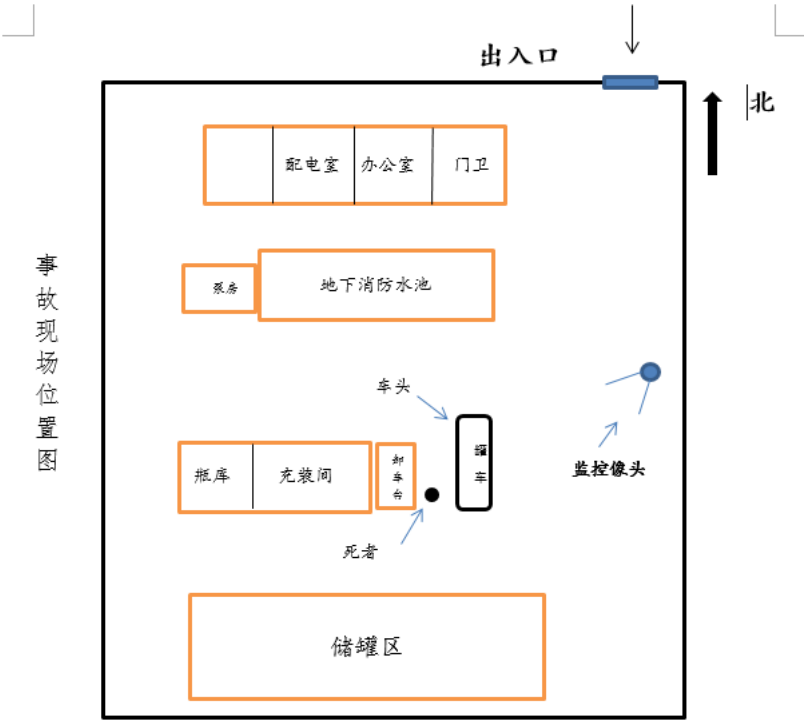
（涉事车辆）

（1）车辆：解放牌重型半挂牵引车（以下称罐车），车辆号牌：辽D 81320，所有人：抚顺坤仪公司，使用性质：危化品运输，行驶证注册日期：2期：2016年10月24日，检验有效期至2020年10月；道路运输证经营许可证号：抚字210400200042，发证日期：2016年12月2日，经营范围：危险货物运效期为2019年10月10日至2020年10月31日；GPS卫星定位仪使用证有效期：2019年11月1日至2020年10月30日。

（2）车辆：宏图牌重型罐式半挂车（以下称罐车），车辆号牌：辽D6733挂，所有人：抚顺坤仪公司，使用性质：危化品运输，行驶证注册日期：2期：2017年3月17日，检验有效期至2020年10月。移动式压力容器使用登记证编号：容22辽D009716，充装介质：液化石油气（丙烷），技术特性：装积：56.1立方米，罐体外形尺寸：外径2.473米，总长：12.75米；最高工作压力：1.61MPa,设计温度：-20/50；发证日期：2016年10月24日，下期检验日式压力容器定期检验报告》（报告编号：FYD-39-20190269），使用证号：容22辽D009716，下期检验日期2020年9月。
