松滋市湖北瑞石化学有限公司“6·10”一般物体打击事故调查报告

松滋市湖北瑞石化学有限公司“6·10”

一般物体打击事故调查报告

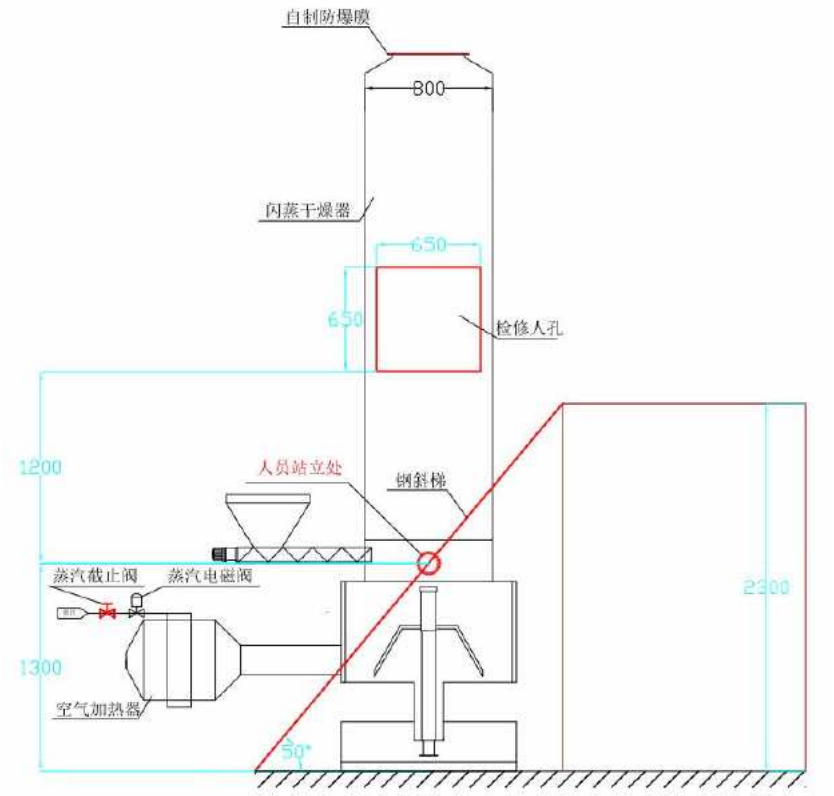
图4 涉事现场和设备立面示意图

事发前，闪蒸干燥机检修人孔处未安装钢平台，仅设置了钢斜梯用于日常检修和巡查；闪蒸干燥机检修人孔平面尺寸为宽0.65m×高0.65m。检修人孔下沿距离地面约2.5m；闪蒸干燥机处的钢斜梯净宽约0.68m，与地面角度夹角约50度；人员站立在钢斜梯日常检修、观察时，脚底距离地面约1.3m。

2.生产装置和安全设施不能满足安全生产要求。闪蒸干燥机钢斜梯内侧净宽和倾角均不满足《GB 4053.2-2009 固定式钢梯及平台安全要求 第2部分 钢斜梯》的规范要求。

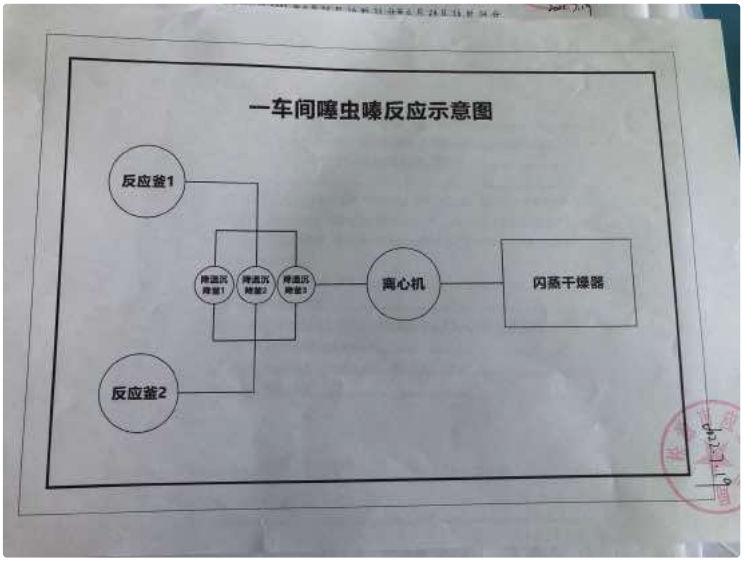
图8 噻虫嗪试验工艺流程示意图

2.项目工艺及原料基本情况。噻虫嗪农药产品基本生产工艺为：以2-氯-5-氯噻唑(以下简称噻唑)、3-甲基-4-硝基亚胺四氢-1,3,5-噁二嗪(以下简称噁二嗪)、碳酸钾为主要原料，经合成反应(放热)、降温结晶、离心、干燥等工序制备噻虫嗪产品。噻虫嗪试验涉及的主要物料为：二氯乙烷，噻唑、噁二嗪、碳酸钾、水、盐酸和噻虫嗪。闪蒸干燥机时，噻虫嗪湿品含噻虫嗪、二氯乙烷和水，含湿量约15%。涉事项目的工艺流程见图8。
