重庆北碚区民瑶织布厂“9·20”一般高处坠落事故调查报告

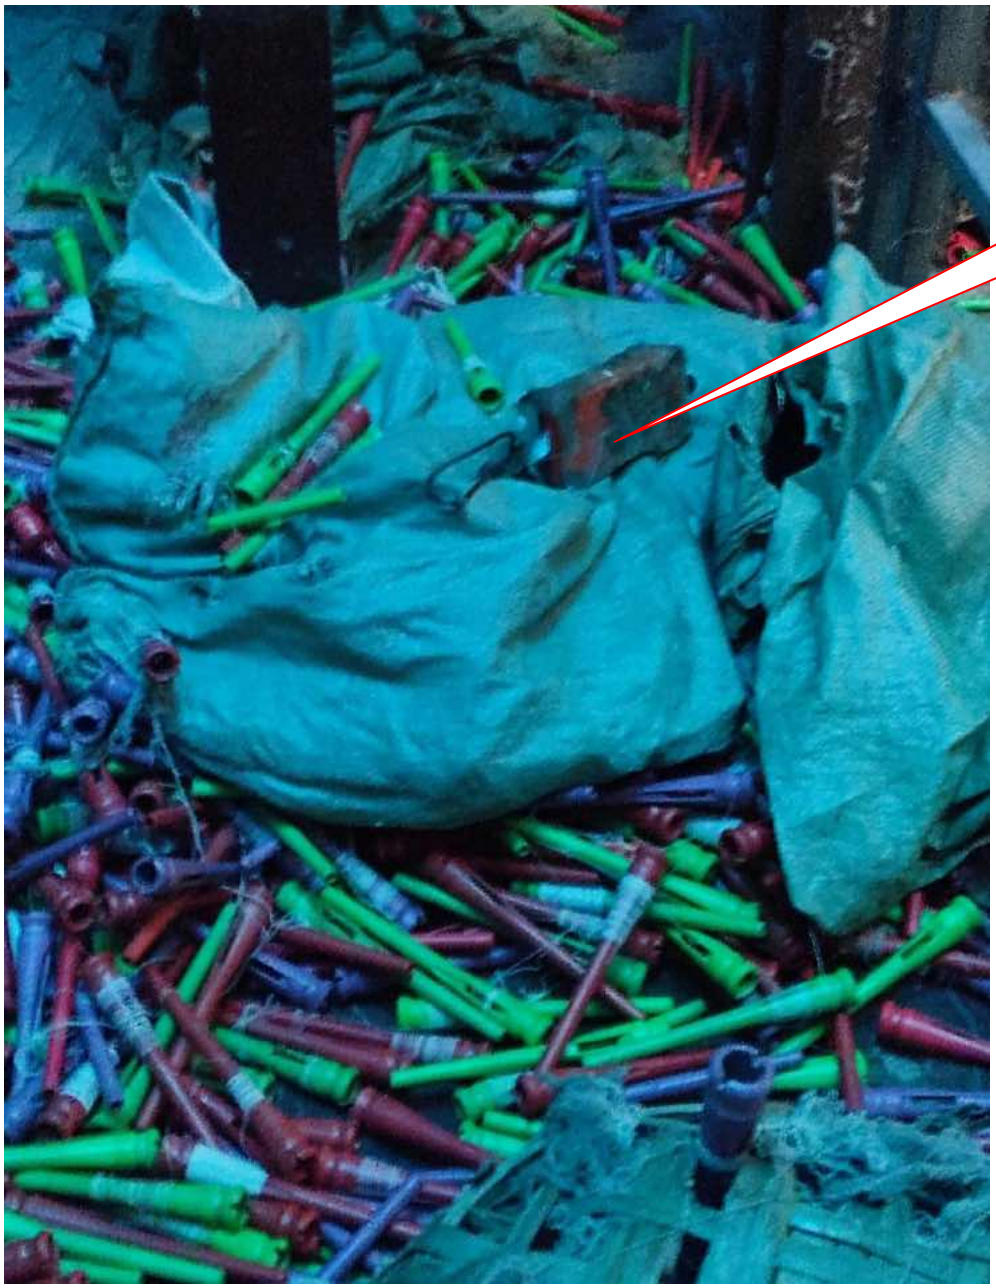
事故调查组组织专家于2023年9月22日对事故现场进行了详细的踏勘，并进行了拍照、测量。事发现场位于民瑶织布厂厂房内的自制升降设备井道内，货厢停靠至一楼地面，经测量，从一楼地面到二楼织布车间自制升降设备平台高度为5.9米。自制升降设备货厢内有一辆倾倒的小推车、两个盛有纤壳的竹编篓和四处散落的纤壳，小推车一侧档把受力变形，在散落的纤壳上发现自制升降设备控制器。在自制升降设备货厢框架横梁、边缘等位置，长期积攒的棉絮灰尘有明显新擦痕，为康*敏坠落时与横梁框架发生碰撞所致。自制升降设备附近一楼地面有一处明显血迹。具体情况见附件现场勘验图片。

图 1 事发现场概貌

图 2 自制升降设备控制器

图 3 自制升降设备货厢框架顶部痕迹

图 4 进入自制升降设备的廊道

切实履行企业安全生产主体责任。组织建立并落实安全隐患排查治理制度、安全教育培训制度等安全生产规章制度，根据实际的安全使用要求制定厂内机械安全操作规程，加强对作业人员的安全教育培训，强化作业现场管理和安全隐患排查治理，对存在安全隐患的设备停用整改，及时消除生产安全事故隐患，杜绝类似事故的再次发生。
