昆都仑
内蒙古通威硅能源有限公司在建工程腾科（大连）石油化工设备有限公司“9.4”一般高处坠落死亡事故调查报告

包头市昆都仑区人民政府事故调查组
2023年 12月28日

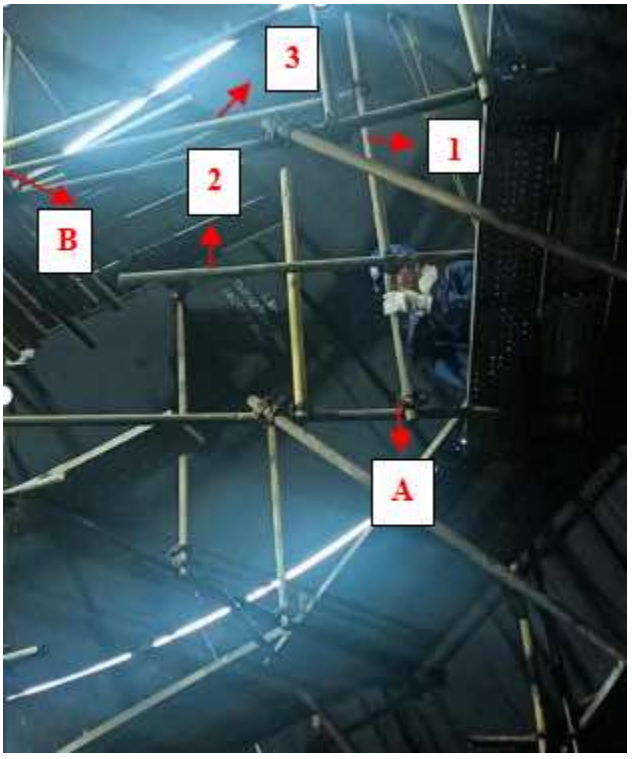
图1 、图2、图3 死者坠落现场及佩戴的安全帽、安全带

1.安全帽距离血迹处0.2米远，帽壳无破损，帽衬破损，安全带有少量血迹，坠落点处下方脚手板弯曲变形。

架子工高XX在高空作业时，安全带挂点选择错误，在无防护栏杆临边作业时校正倾斜立杆用力过大引发脚手架扣件损坏，导致其失稳从高处坠落造成死亡。

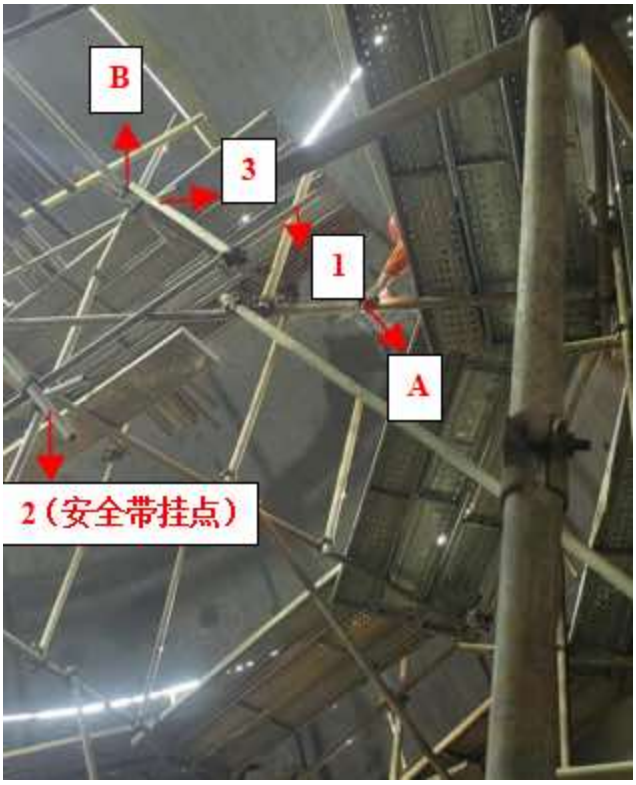
图4、图5 事故现场脚手架及安全带挂点

2023年9月4日6时50分，腾科公司带班班长李XX排架工高XX、架工闫XX、力工张XX进入02V9103a罐体内部搭设脚手架。8时20分，张XX上到9米平台为高XX传递材料，高XX站在距地9米靠北侧的脚手板上调整一支倾斜的立杆，他佩戴的安全带双钩挂在了另一支水平杆的端头（无封挡）。由于调整立杆时用力过大引发立杆下部脚手架扣件损坏,另一个扣件产生扭矩并发生转动，导致杆件1、2、3组合体自由下落，高XX失稳随着下落的杆件坠落，安全带挂钩脱落挂点，摔在罐底钢脚手板处，将脚手板冲击弯曲后弹到北侧直径500cm出口处。

一是要严格执行受限空间作业审批制度，加大施工现场的安全投入，针对容易发生事故尤其是高处坠落事故的区域要架设有效的安全防护装置，形成常态化专项检查。

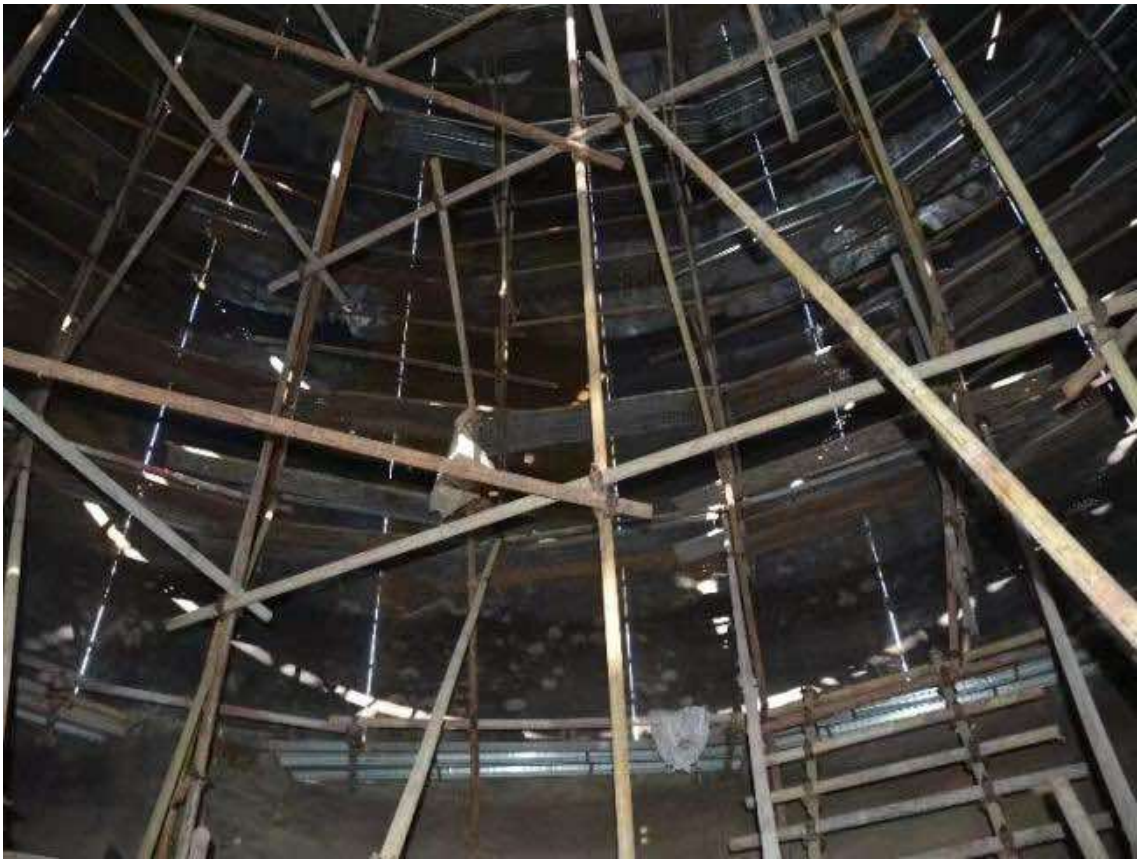
图6事故现场脚手架搭设情况

2.现场设置了安全警示标志，受限空间作业履行了作业审批手续。
