包头市健强精细机械加工有限公司“8.7”一般机械伤害死亡事故调查报告

2023年8月7日上午8时许,包头市健强精细机械加工有限公司一名工人在输送铁精粉皮带周边作业时，不慎卷入皮带中,经120确认当场死亡。

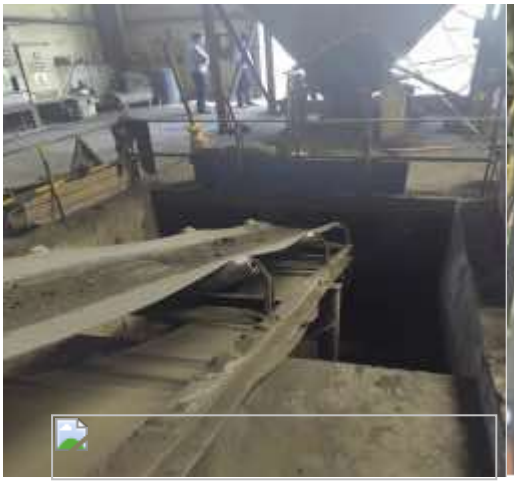
三条球磨生产线皮带机上料系统型号相同，由南向北依次进行布置，最南端为一号、最北端为三号，其尾轮设置在宽2.5米、长6.7米、高2.7米的半封闭地坑内，尾轮距离地坑基准面0.45米、皮带宽0.65米、尾轮长度0.9米、皮带总长度13.2米、向上水平倾角为15°左右、头轮的水平距离车间地面高度为2.1米，运行速度为1.25米/秒。事发的三号皮带上料皮带头尾轮未设置防护罩，未设置紧急停车按钮或应急拉绳开关，整条皮带周围未设置安全隔离措施。

1.现场皮带安全防护设施不全，三号皮带头尾轮未设置安全防护罩（图一）；未设置急停开关和应急拉绳开关安全设施（图二），整条皮带周围未设置安全隔离措施(图三)。

一是立即停止所有生产活动，严查设施设备隐患并立即整改，整改完成后，报相关部门审查后方可继续进行生产经营活动。
