东莞洪梅台玻华南玻璃有限公司“5•26”一般物体打击事故调查报告

东莞市政府事故调查组

2023 年 8 月

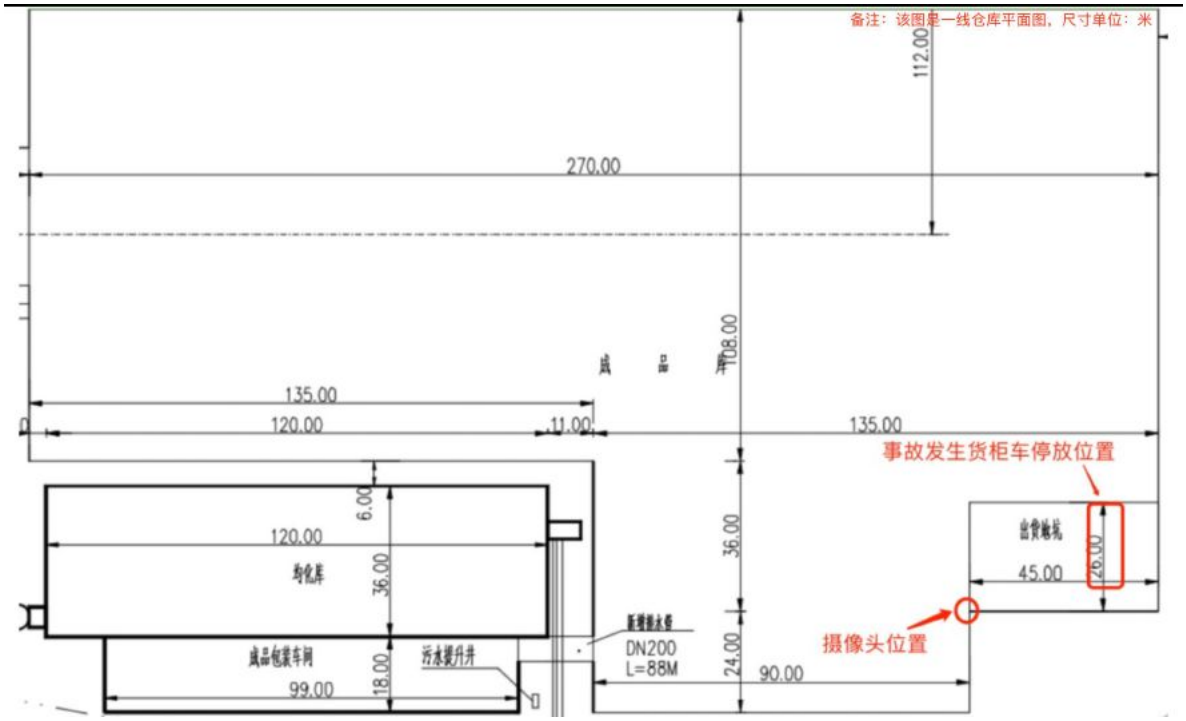
图 15 一线仓库平面图

5.涉事区域仅有一处监控视频（见图 15），其视角仅限于一线出货平台，未能显示事发点（货柜内）的情况。根据该监控视频显示，货柜上货顺序为左一、右一、右二、左二；事故木箱在 9 时 6 分 14 秒倾倒。（见图 16）

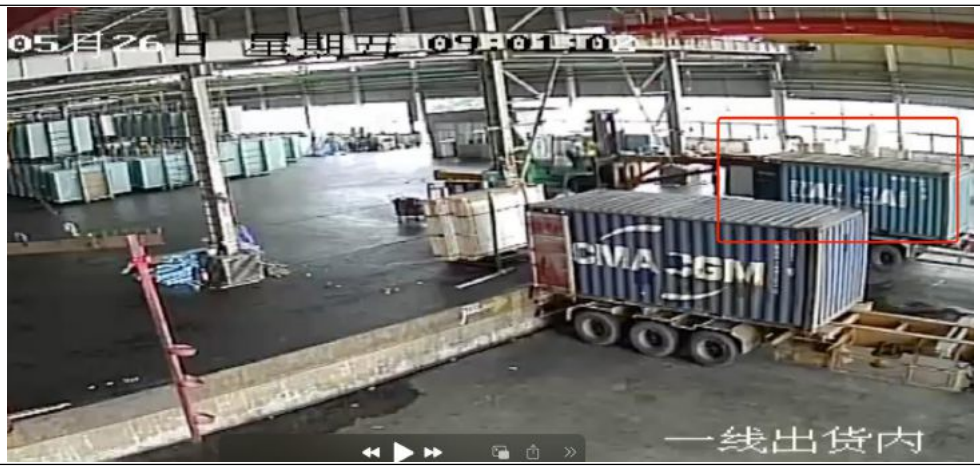
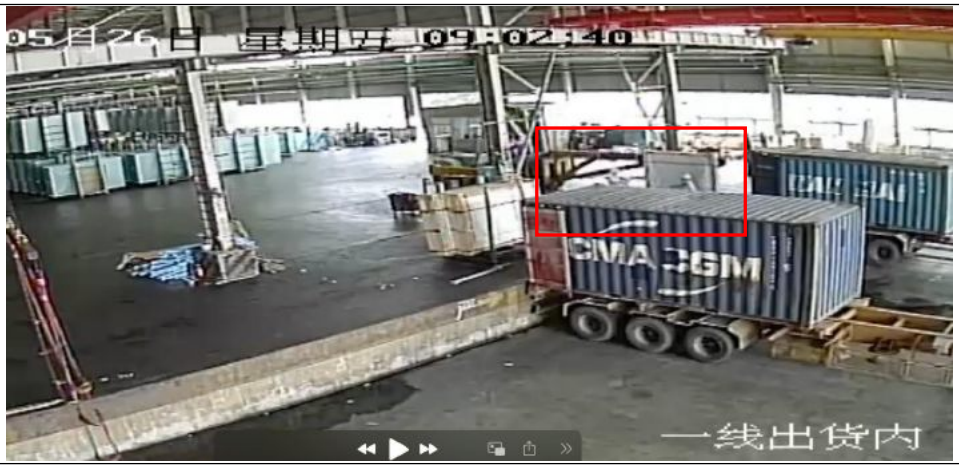
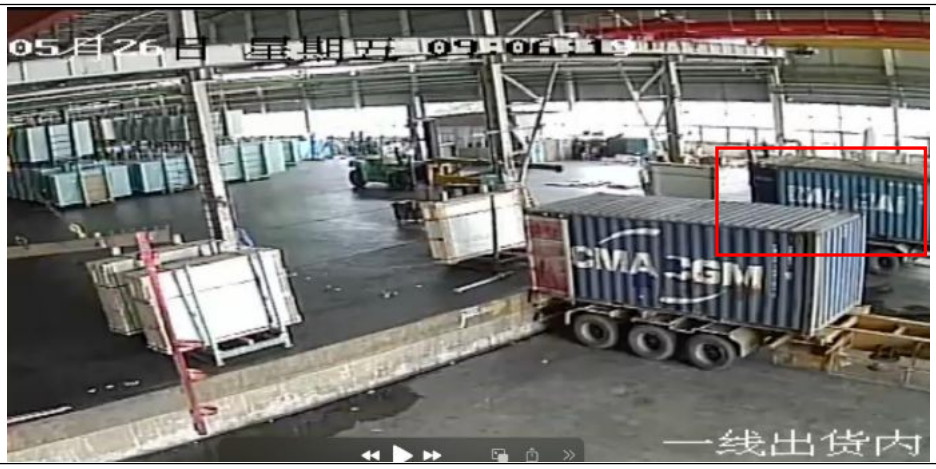
图 16 左一木箱（以下简称“1#木箱”）开始进入

图 17 右一木箱（以下简称“2#木箱”）开始进入

图 18 右二木箱（以下简称“3#木箱”）开始进入

图 19 左二木箱（以下简称“4#木箱”）开始进入

图 20 4#木箱已倾倒（视频显示该节点货柜剧烈晃动）

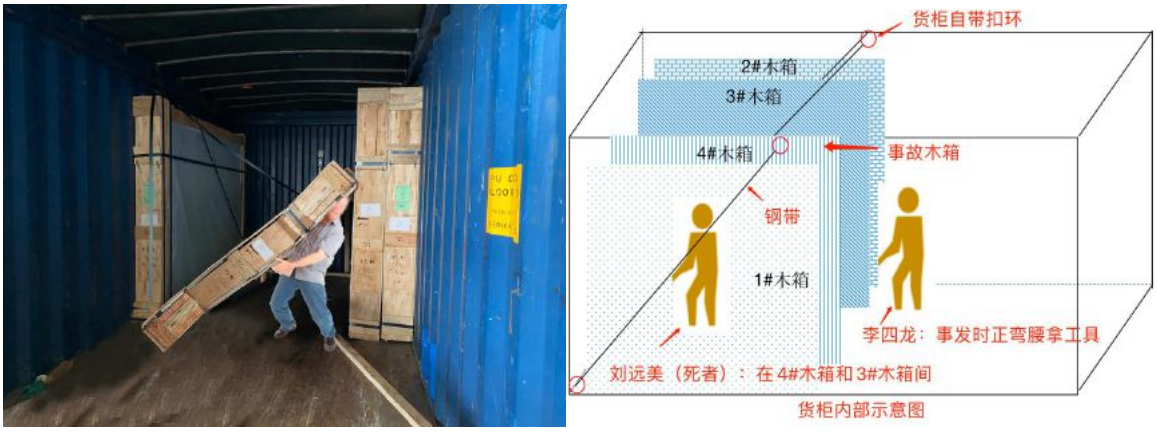
图 24 事故现场示意图

事发点货柜内，作业场地光照不良，死者和李四龙已经完成1#、2#、3#箱装玻璃的打钢带作业。4#箱装玻璃紧靠1#箱装玻璃放置，在货柜内下方有垫木块，两侧设置长木条支撑，在开展4#箱装玻璃的打钢带作业时，死者正面面对4#箱装玻璃，手持手动打包机对4#箱装玻璃右下方和左上方钢带进行收拢操作过程中，因手动打包机一次收紧钢带限长10cm，在未收紧的情况下需要二次收紧操作。箱装玻璃在长木条支撑失效、正面又无防倾倒措施的情况下，受钢带拉扯的外力作用向人员操作面突然倒下，刘远美躲避不及被压在4#和3#箱装玻璃间。同时死者佩戴的安全帽生产日期为2015年4月，已超过安全帽内标示的30个月使用年限[1]；安全帽外观无挤压损害情况，下颌带在帽箍内，判断死者佩戴安全帽没有正确系好下颌带，面对木箱倾倒的瞬间（第一时间），身体本能会出现应激生理反应（用手去推倾倒物），

死者的动作导致佩戴的安全帽掉落在现场，故未造成安全帽外观损害，最终死者头部遭受物体打击导致其死亡。（见图 24）

作业场地光照不良，死者刘远美在货柜内作业时未正确佩戴安全帽[1]，未有效辨识箱装玻璃正面倾倒的安全风险，对4#箱装玻璃采用的支撑不当、防倾倒措施不足，未设置正面的支撑，最终在二次收紧钢带作业时造成箱装玻璃倾倒，挤压自己头部。

（一）台玻华南玻璃有限公司要深刻吸取事故教训，严格落实企业主体责任，制定完善打钢带等操作规程，为从业人员提供符合国家标准或者行业标准的劳动防护用品，并监督、教育从业人员按照使用规则佩戴、使用，加强从业人员的安全生产教育培训，尤其是老员工的再教育培训；对重物搬运防倾倒措施风险进行全面辨识，深刻认识重物搬运过程中可能导致的各类风险，增加安全帽上头灯，改善作业环境；增加铁架支撑于重物前作业区域或重物可能倾倒方位，防止倾倒；在货柜本体扣环上加装临时锁扣铁链，对重物先暂时固定；打钢带作业完成前，大叉车叉货进货柜后继续留在货柜里等结束后才能退场，做好双重防倾倒措施，防范类似事故的发生。
