东莞长安沙头社区沙涌路17号“12·2”一般高处坠落事故调查报告

东莞市政府事故调查组

2026年4月

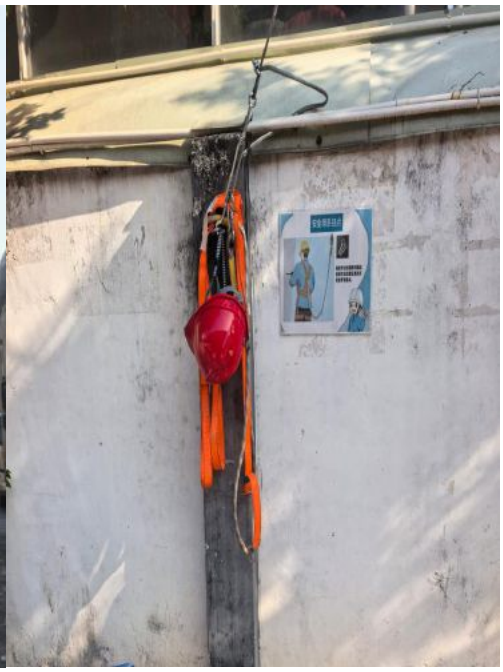
图 5 配备的安全带和安全帽

距离启安公司厂区入口左侧约 30m 的围墙边，设有货车遮盖篷布作业区，该区域设置了坠落防护用的水平生命线装置，长约 20m、高约 5m、宽约 2.0m，由附着在围墙上的钢结构支架、钢丝绳、速差自控器组成，附近的围墙边挂着安全带和安全帽。此处距李少勇坠落的装车位置约有 40m。
