茶陵枣市炬佳金新能源有限公司“3·15”一般高处坠落事故调查报告

经调查认定，茶陵枣市炬佳金新能源有限公司“3·15”事故是一起因高处坠落造成的一般生产安全责任事故。

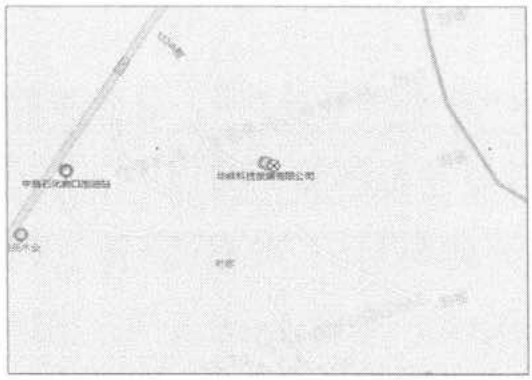
2026年2月下旬，李*多次联系苏*明，请其帮忙找民工对厂区内华峰瓦厂的旧雨棚进行拆换铁皮瓦作业。苏*明随即联系了其堂兄苏*云、外甥何*元、邻居冯*海三人（三人均未取得“特种作业操作证”）。3月14日上午，苏*云等三人入场作业前，李*和苏*明均到现场口头提醒注意安全，但未为三人提供必要的安全防护用品，也未安排专人负责现场安全管理。何*元、苏*云负责对雨棚进行拆换瓦作业，冯*海在地面负责吊运材料。3月15日上午，作业继续进行，李*因外出办事未在现场，由何*元、苏*云两人从华峰瓦厂的高塔沿梯爬上华峰瓦厂的雨棚作业，冯*海在地上负责吊运施工材料。上午10时15分许，苏*云在高约5.8米的雨棚顶作业时，因不慎踩踏到锈蚀朽烂的铁皮瓦，导致铁皮瓦破裂，又未系安全带或安全绳，苏*云从破裂处坠落至地面。

事故现场位于炬佳金新能源有限公司租赁的原华峰瓦厂院内一处旧雨棚，棚顶距地面高度约5.8米，棚顶铁皮瓦因年久失修，存在大面积锈蚀和朽烂情况。现场勘查时发现，现场可见雨棚顶部有一处明显的踩踏破裂洞口的痕迹，周边未见设置任何安全警示标志，也未配备头盔、安全网、安全

绳、安全带等高空作业防护的设施设备。

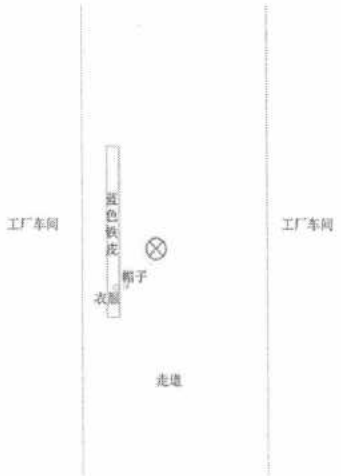
“2026.3.15”茶陵县枣市镇岩口村原华峰科技发展有限公司苏件云死亡事件现场方位图

说　明	
⊗	案发位置
绘图单位	茶陵县公安局
绘图人	陈志文
绘图时间	2026年3月15日
