沈北新区辽宁中升废旧汽车家电拆解再生利用有限公司“9·18”一般高处坠落事故调查报告

2026年3月12日

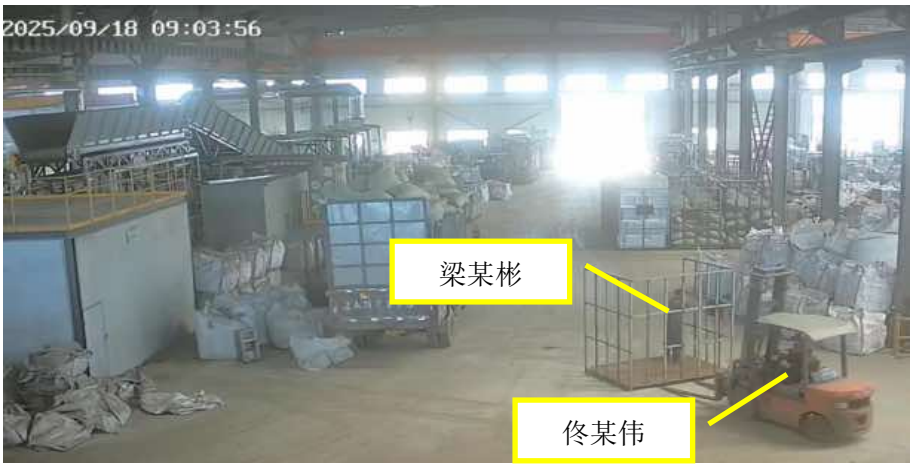
图 9 9 时 03 分 56 秒监控截图

9 时 03 分 59 秒，佟某伟违章将载有梁某彬的“货笼”叉起举升，见图 9。

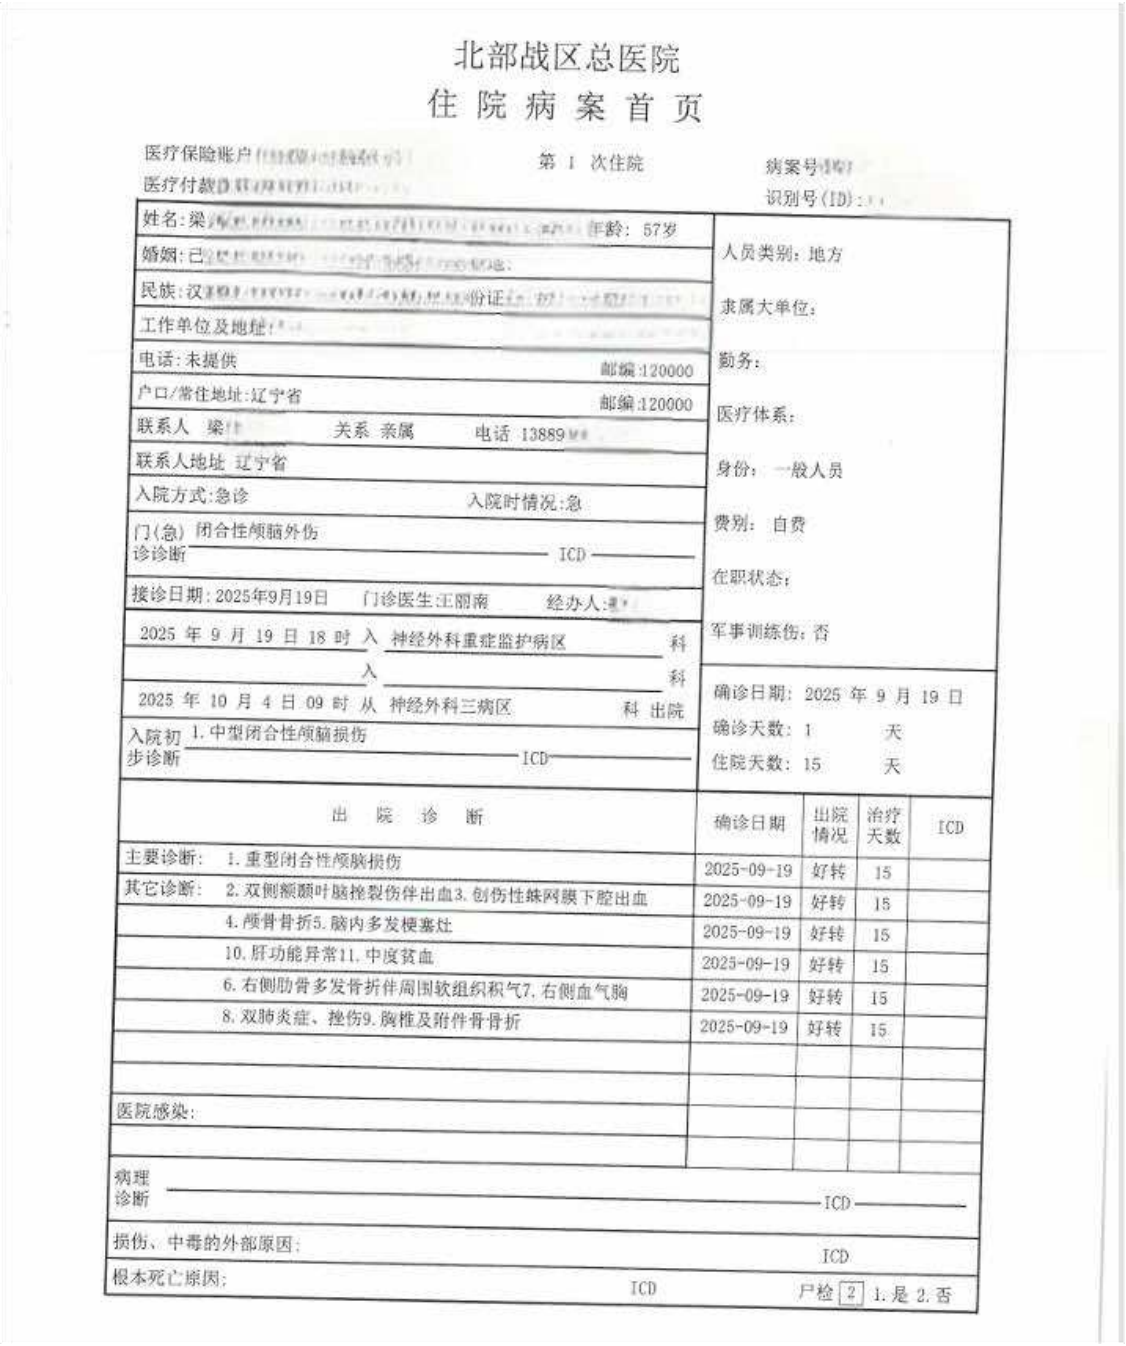
图 20 梁某彬住院病案图

事故发生后，梁某彬被及时送医抢救，经中国医科大学附属盛京医院（沈北院区）诊断为：1.重型闭合性颅脑损伤；2.双侧额颞叶脑裂伤伴出血；3.创伤性蛛网膜下腔出血；4.颅骨骨折；5.右侧肋骨多发骨折；6.胸椎及附件骨骨折等，构成重伤[4]。事故调查组依据《生产安全事故罚款处罚规定》第十四条第(一)项[5]的规定，对该起重伤事故立案调查。梁某彬住院病案见图20，《骨折及功能损伤损失工作日换算表》见图21。

[4] 事故调查组依据《企业职工伤亡事故分类标准》（GB6441-1986）中《附录B损失工作日计算表（补充件）》中的《表2骨折及功能损伤损失工作日换算表》及《表3功能损伤损失工作日换算表》换算伤者重型闭合性颅脑损伤、双侧额颞叶脑裂伤伴出血、创伤性蛛网膜下腔出血、颅骨骨折、右侧肋骨多发骨折、胸椎及附件骨骨折等损失工作日超过105日，依据《企业职工伤亡事故分类标准》（GB6441-1986）4.2重伤：“指相当于表定损失工作日等于和超过105日的失能伤害。”，判定伤者伤情构成重伤。
