广东从化经济开发区韵达华南电商（广州）产业园基地项目“8·23”一般坍塌事故调查报告

2023年8月23日15时08分许，位于广州市从化区太平镇低丘缓坡太平工业园南片区的韵达华南电商（广州）产业园基地项目发生一起坍塌事故，造成2人死亡1人受伤，直接经济损失为375万元。

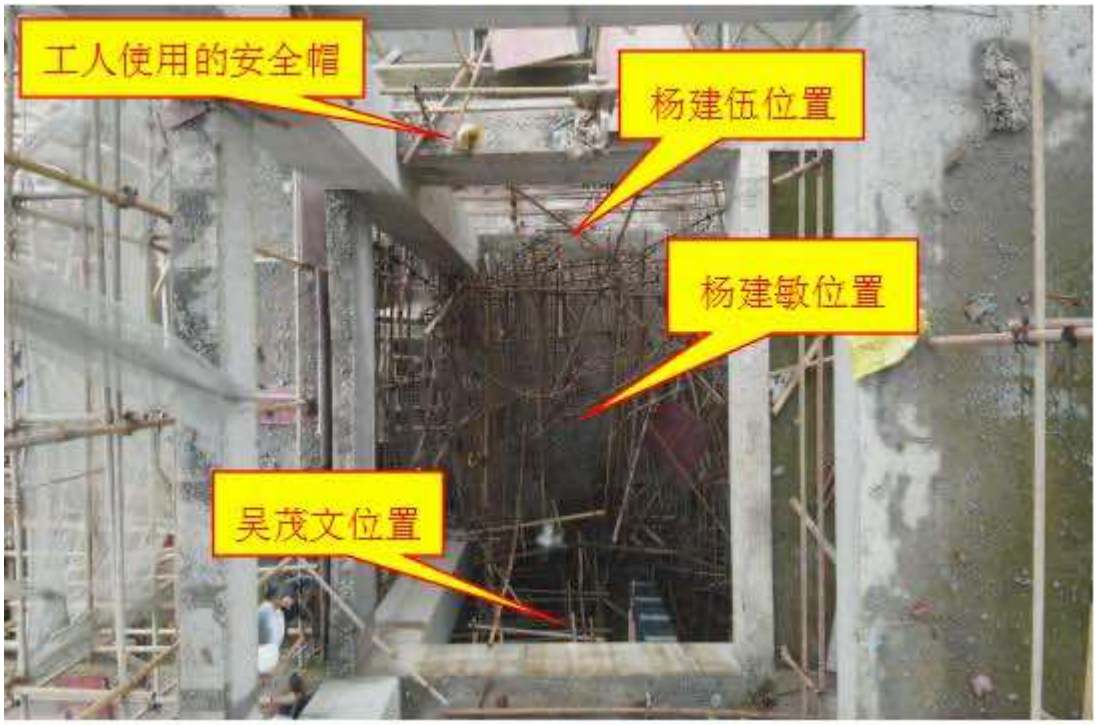
事发现场位于广州市从化区太平镇低丘缓坡太平工业园南片区的韵达华南电商（广州）产业园基地项目。坍塌脚手架位置是韵达华南电商(广州)产业园基地电梯井道 AG-AH 轴 26*27 轴（又称 C 区 C1 北侧电梯井)。现场可见大量脚手架材料，坍塌后杂乱地堆在离地约 2 米高处，多根立杆扭曲变形，下部呈漏斗状。现场可见散落的 3 顶安全帽，未见安全带。

图一 事发坍塌电梯井脚手架位置（俯视）

图四 事发电梯井脚手架实际搭设 9 根立杆

图五 失稳变形的立杆

图六 坍塌后下部呈漏斗状的脚手架

综合上述现场勘查、相关资料分析，专家组认为：本起事故由于在井道脚手架搭设时工人未严格按照《(电梯)井道脚手架专项施工方案》(以下简称专项施工方案）进行搭设，专项施工方案立杆总数 25 根，实际搭设立杆 9 根(见图四)，经验算，实际立杆受力为专项施工方案受力极限值的 152%；专项施工方案要求脚手架连墙件采用预埋短钢管刚性连接，布置为两步三跨，而实际采用了抱柱和个别预埋件的连接方式，架体稳定性差；当工人搭建至 36m 高度时，架体发生了

1.立杆数量严重不足。立杆纵距、横距未严格按照专项施工方案进行搭设，专项施工方案要求脚手架立杆总数为 25 根，而实际立杆为 9 根，经验算，实际立杆受力为专项施工方案受力极限值的 152%，且布置不均，导致脚手架整体承载力差;

2.横向约束不足。专项施工方案虽有针对性的连墙件施工措施，但实际施工过程中，连墙件短钢管预埋数量不足，尽管采用了部分抱柱和与外脚手架架体连接的形式，但由于数量少、效果有限，导致立杆纵向承压临界尺寸太小，脚手架稳定性差;

3.脚手架结构不合理，未形成稳定结构单元。脚手架立杆虽设置了之字型斜杆，但未按专项施工方案要求自下而上布置剪刀撑，同时扫地杆设置高度过高，脚手架未形成稳定性单元;

4.脚手架自重与人员扰动载荷的联合作用。整体刚度不足的脚手架在脚手架自重、人员搭设扰动联合载荷的作用下，在搭建到 36m 时立杆发生了失稳变形，进而坍塌，人员随脚手架坠落，导致人员伤亡事故的发生。
