洪江市玉龙水电有限责任公司龙秀盘电站“1·19”高处坠落瞒报事故调查报告

发布时间：2022-11-11 08:44　　信息来源：洪江市应急管理局

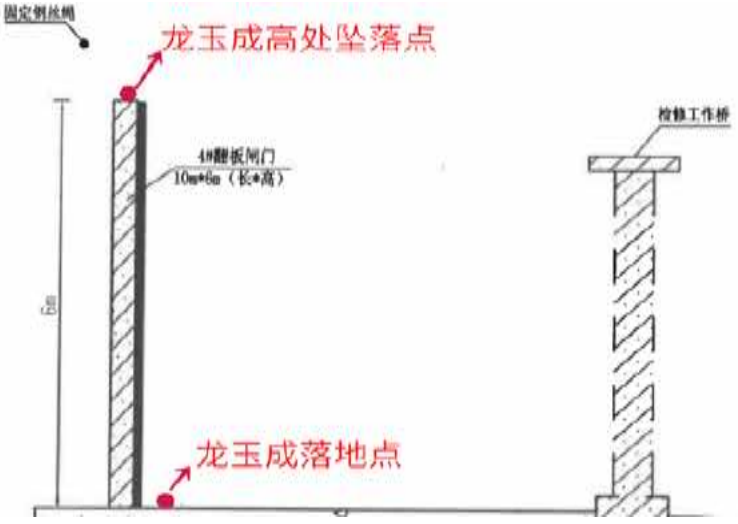
2022年1月19日，洪江市玉龙水电有限责任公司电站总站安排副总站长兼检修班班长向建华带领检修班杨勇、易如斌、上坪电站负责人向平、古岩电站负责人汤海春、龙秀盘电站负责人龙玉成，于早上8时40分左右到达龙秀盘电站作业现场，按向建华的安排，六人头戴安全帽，腰系安全皮带和安全绳，脚穿工作雨靴，向建华在大坝进水口旁的平台上指挥作业并准备去接电动葫芦的线，安排杨勇去翻板门下面垫枕木；易如斌、汤海春、向平都在钢丝绳上系着安全绳，相继从翻板门顶部运了一趟材料丢在翻板门下，龙玉成将所运枕木（原已开裂，用铁丝捆绑定加固）放在翻板门顶部。然后易如斌沿着翻板门顶部就到发电厂房对面去查看钢丝绳的固定点；汤海春沿着翻板门顶部往对面到第五翻板门处去看作业现场进展情况。向平、龙玉成按向建华的安排去移调门用的滑轮组，将滑轮组的挂钩在第四翻板门与第五翻板门（从机房往对岸数）之间拉环上挂好。此时向建华看到向平沿着翻板门顶部往机房的对岸走，龙玉成抱起放在翻板门顶部的枕木往机房方向走，大约走到靠近第三翻板门与第四翻板门（从机房往对岸数）之间的位置（翻板门外侧摆着可以下去的楼梯），龙玉成解了安全绳转身的时候，重心不稳摔下（6米）至翻板门外侧的地面，龙玉成背朝天，手抱着枕木，右脸着地躺在地上。

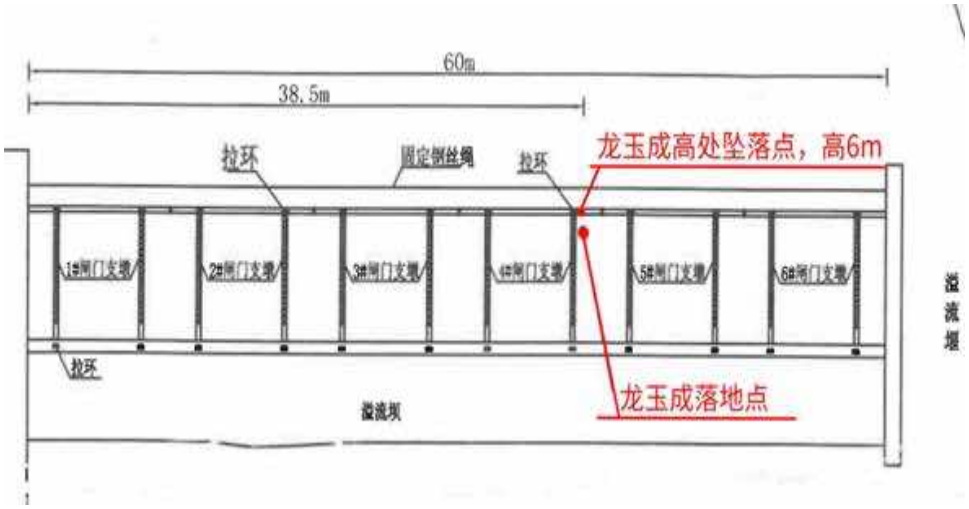
事发地点刨面图

2022年9月14日，事故调查组成员向宏荣、易继良、钦昌国、杨建国和洪江市水利局技术人员于兴旺及事故发生时现场作业人员向建华、杨勇、易如斌、向平、汤海春，到龙秀盘电站当日的作业现场，通过询问、指认、确认及丈量等方式查勘事故发生时的现场状况，绘制了龙秀盘水电站事故现场平面示意图和龙秀盘水电站事故现场剖面图，还原了2022年1月19日的事故现场现状（附现场示意图）。

维修作业人员龙玉成违章冒险高处作业，在无任何安全保护措施的前提下解开固定在钢丝绳上的安全绳，致使高处坠落。
