芷江南门口商住楼门面装修“2·9”一般坍塌事故

芷江侗族自治县人民政府事故调查组

2025年4月1日

芷江南门口商住楼面装修“2.9”一般坍塌事故调查报告

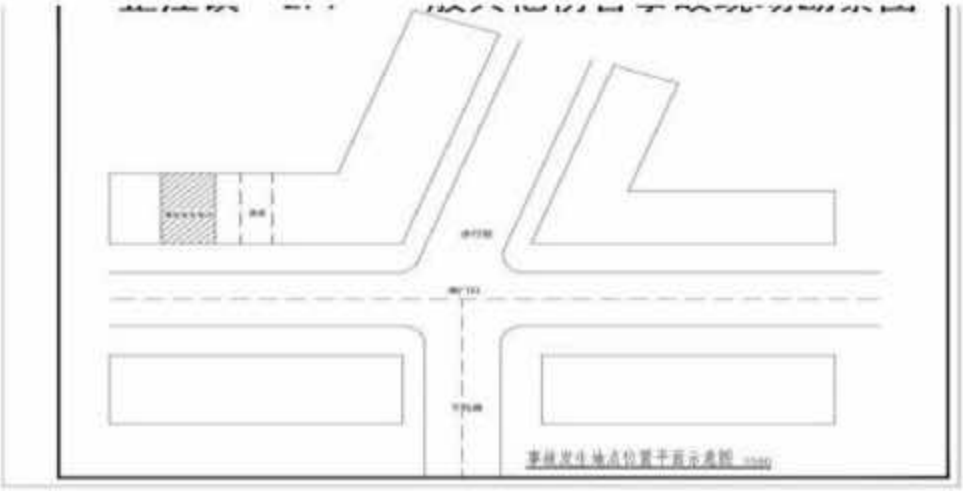
2.9 事故发生门面所在位置图

事故门面位于芷江镇凯旋路南门口处，门牌号为103、104，整体建筑为五层商住楼，两门面处于一楼，前面是凯旋路人行道。两门面均分上下两层，上为阁楼，阁楼高2米，下为商铺，商铺高3.2米，阁楼地板为预制板。两门面紧密相邻，中间为24砖混结构隔墙隔开，隔墙为至顶楼的承重墙。103门面房屋所有权人为邓*梅（单独所有），房权证：买字第8336号，设计用途：营业，建筑面积38.16㎡；104门面房屋所有权人为唐*玲（单独所有），房权证：买字第8337号，设计用途：营业，建筑面积38.16㎡。

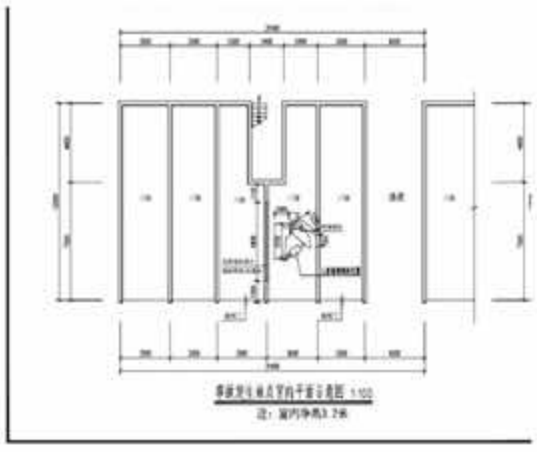
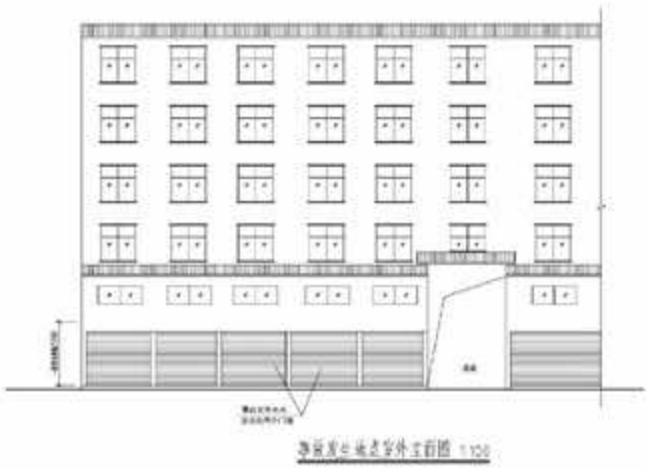
2.9事故事发勘验图及现场照片

事故现场位于芷江镇凯旋路南门口 103、104 门面内，东临凯旋路人行道，西接水果市场，南接都市新感觉女装店、北临二手优品手机维修店。

103、104 门面隔墙为混泥土页岩砖墙体，**两门面隔墙为房屋至顶承重墙，隔墙前后两边已浇筑两根支撑柱，隔墙厚 240mm，高 3200mm，拆除墙体宽度 4800mm，重约 6.22 吨。两门面阁楼预制楼板用Ø50 钢管支撑。隔墙拆除顺序为从里向外沿墙脚拆除，拆除空间离地面最高约 1.6 米，低处约 0.4 米，距隔墙外浇筑支撑柱约 0.3 米。坍塌后墙体成块状分布在 104 门面内，大的约 2100mm*1000mm，小的约 700mm*700mm。**

成*焱尸体完整，成蜷缩状，蜷趴在地面时头朝西北方向，脚朝东南方向，尸体周边分布墙体碎块边，几块大的墙体分布在头部腿部西侧，其间散落有几根Ø50 钢管。一只黄色头盔掉落在头部旁大块墙体缝隙处，距离约 1 米，完整未破损。

经过芷江侗族自治县住房和城乡建设局技术人员认定，103 和 104 门面中间隔墙为房屋至顶承重墙。

（一）消除安全隐患。县住房和城乡建设局要采取有效措施，及时将已拆除的房屋至顶承重墙形成的安全隐患整改到位，防止发生次生灾害事故。
