烟台鲁明建材有限公司
“10·28”一般机械伤害事故调查报告

莱阳市政府事故调查组

2023年4月17日

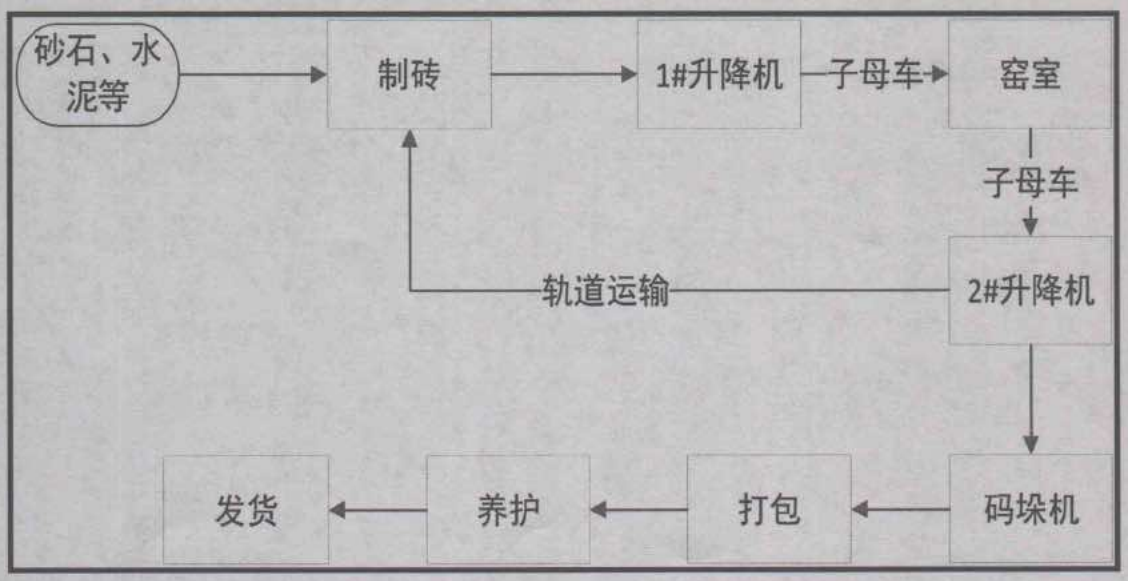
制砖作业主要工艺流程见下图

第一步和灰：铲车司机将水泥、石子、粉煤灰、石灰四种原料投入搅拌机料斗进行混凝土搅拌；第二步制砖：制砖工搅拌完毕后通过制砖机模震成型，并将成型后的砖经传送带送入 1#升降机；第三步入窑养护：子母车操作工使用子母车将 1#升降机上的砖运至窑室，养护三天；第四步转运：养护完的砖由子母车操作工使用子母车转运到 2#升降机；第五步填料：码垛机操作员通过控制台控制输送带自动将 2#升降机垫板上的砖经输送带输送至填料作业工序进行人工填料；第六步码垛捆扎：堆垛机操作员通过控制台控制输送带自动将填料完毕后的砖运送至码垛机进行码垛，码垛后由人工进行捆扎，叉车驾驶员驾驶叉车将捆扎好的砖存放到指定位置，保养 15 天后出库。
