郑州XX窑炉工程有限公司“11·22”物体打击事故调查报告

“11·22”物体打击事故调查报告

2024年11月22日20时25分许，郑州XX窑炉工程有限公司在湖南XXXX水泥有限公司制造一分厂进行窑皮清理作业时发生一起物体打击事故，造成一人死亡，直接经济损失约128.4万元。

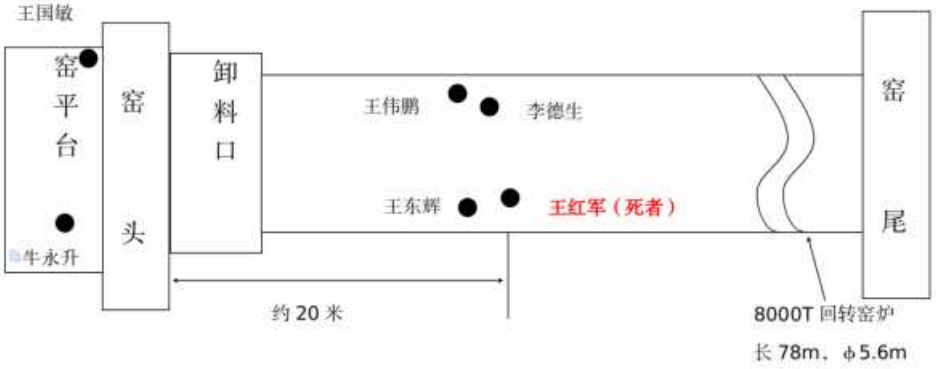
（图1）

2024年11月22日19时许，梁某杰组织牛某升、王某敏、王某鹏、王某军、李某生、王某辉等6人进入湖南XX公司制造一分厂回转窑生产线开展窑皮清理作业。王某辉、王某军和王某鹏、李某生分别分成两组在回转窑内部两侧负责用风镐、铁钎清理窑皮，牛某升、王某敏负责在窑平台辅助施工（人员站位如图1所示）。
