武都城关陇南新程环境卫生管理有限公司陇南永洁清洁服务中心“6·11”一般中毒窒息事故调查报告

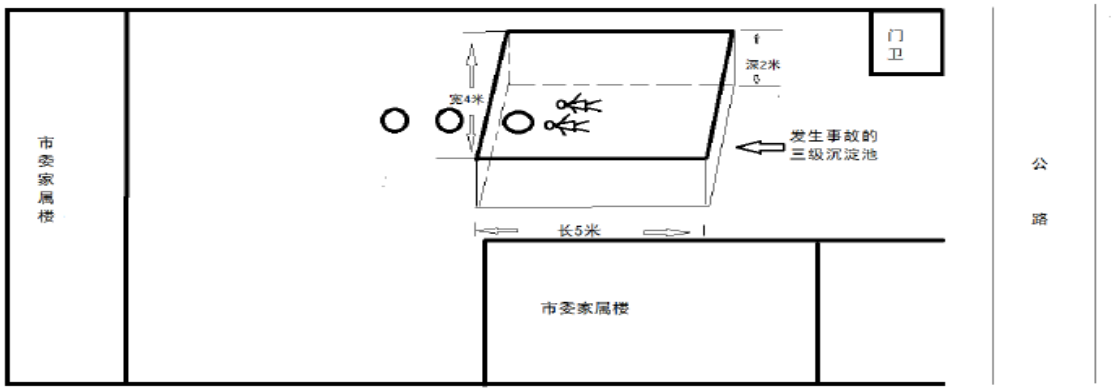
2023年6月11日8：35分许，陇南新程环境卫生管理有限公司业务联系人田某刚、驾驶员刘某某驾驶牌号为甘K500XX的清洗吸污车到达武都区城关镇盘旋南路市委家属院，开始清污工作（期间9点18分陇南新程环境卫生管理有限公司负责人田某某到达作业现场参与清污工作）。10：30许开始对第三级沉降池进行清污，发现该池向外排放管道堵塞需要疏通，田某刚电话联系陇南永洁清洁服务中心负责人马某强，请求派他们公司的管道技术员支援疏通管道,马某强与其公司员工管道工贾某兵商量同意后，10：55分左右马某强驾车将贾某兵送到盘旋路原市委家属院门口。到达现场后贾某兵和田某刚一起到三级沉降池查看情况，发现需要用大锤开启井盖，随即贾某兵电话联系陇南永洁清洁服务中心清污车（牌号为甘K235XX）驾驶员李某军驾车送来大锤。11：15分左右贾某兵用大锤打开三级沉降池井盖观察，井内污水即将满池，需要抽吸池内污水暴露池底排污管口才能做疏通工作，因污水量较大，贾某兵电话联系陇南永洁清洁服务中心负责人马某强，让李某军驾驶的吸污车也支援抽吸污水，需要拉两车，马某强同意后李某军也驾车加入清污工作。陇南新程环境卫生管理有限公司和陇南永洁清洁服务中心的工作人员及吸污车辆一同进行化粪沉降池的清污疏通工作。经过两车拉运，第三级化粪池露出需要疏通的管口，12:51分田某刚从门卫杨某芳处借来人字梯交给了贾某兵将人字梯从井口下放到约2米深的第三级污水沉降池，经过多次观

察调整后，12：53贾某兵在田某刚和刘某某的搀扶下进入池内，准备站在人字梯上利用甘K500XX吸污车上的高压水管疏通被堵塞的管道时突然晕倒，井口递水管的田某某看到贾某兵晕倒，便立即呼叫，周边人员田某刚、李某军、刘某某、巩某卫立即来到井口，12:55分田某刚在刘某某和李某军的搀扶下进入池内救人，在田某刚准备将贾某兵抱起的过程中自己也晕倒了，井口的李某军还准备下井救人，旁边有人喊“进不得了，赶紧打电话报警救人”，刘某某、田某某等人见状不敢下池，12:56分相继拨打了 “119、110 、120”等救援电话请求救援。13:08分“120”医务救援人员、“119”武都区消防救援大队、“110”公安巡警进入作业现场，实施警戒救援，13:20贾某兵、田某刚被救出，经“120”医务人员检查确认，二人已无生命体征。

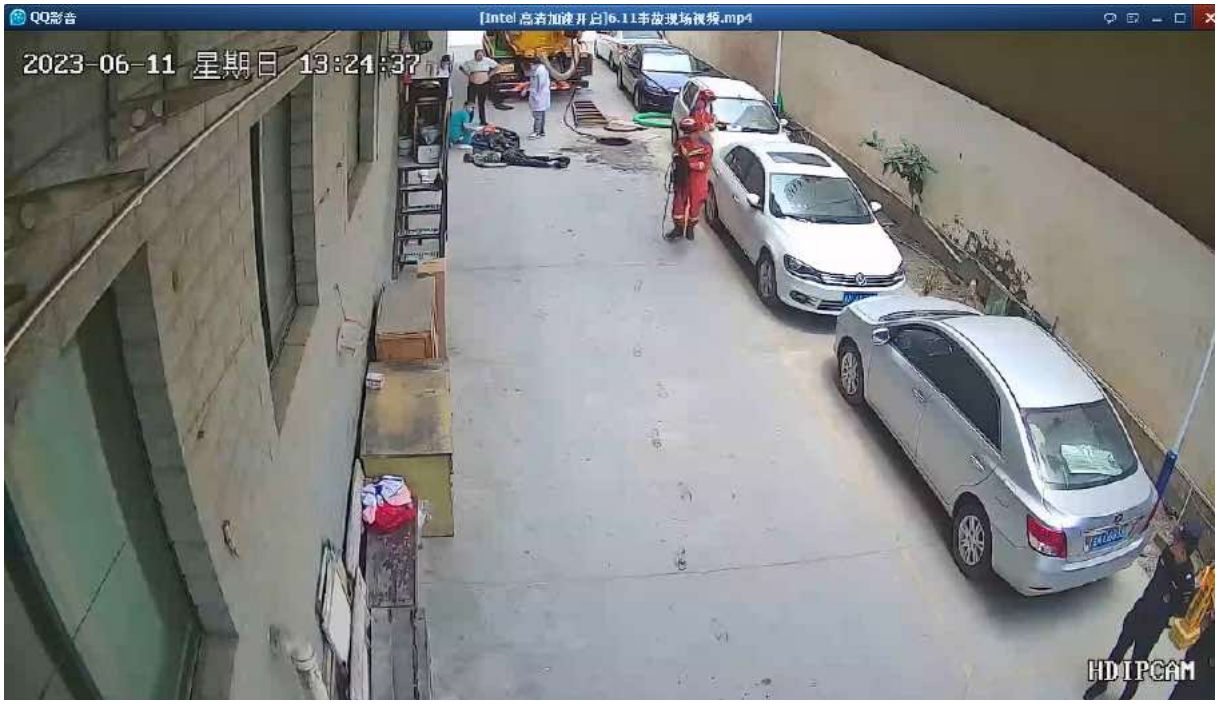
发生事故的第三级沉降池清理孔直径 0.7m（警锥处）

贾某兵开始下池

田某刚冒然下池救人

超标，是造成作业人员中毒窒息死亡的主要原因。从贾某兵12:52冒然下池作业晕倒至田某刚12：53冒然下池救人晕倒，前后只有2分钟的时间。

2.物的不安全状态：沉降池内硫化氢气体严重超标。污水沉淀池排水口堵塞，长期沉淀的粪便等发酵物质分解产生大量硫化氢、氨气、甲烷等有毒、易燃物质，在清污作业中，作业人员不停搅动底部沉淀物，致使有毒硫化氢气体持续快速释放，硫化氢气体比重大于空气,沉浮于化粪池内，其浓度达到可立即威胁生命安全的极限值1.52倍，致使下井人员中毒窒息。
