湖南 XXXXX 管理有限责任公司
“4·1”较大火灾事故调查报告

“4·1”火灾事故调查组

2022 年 9 月

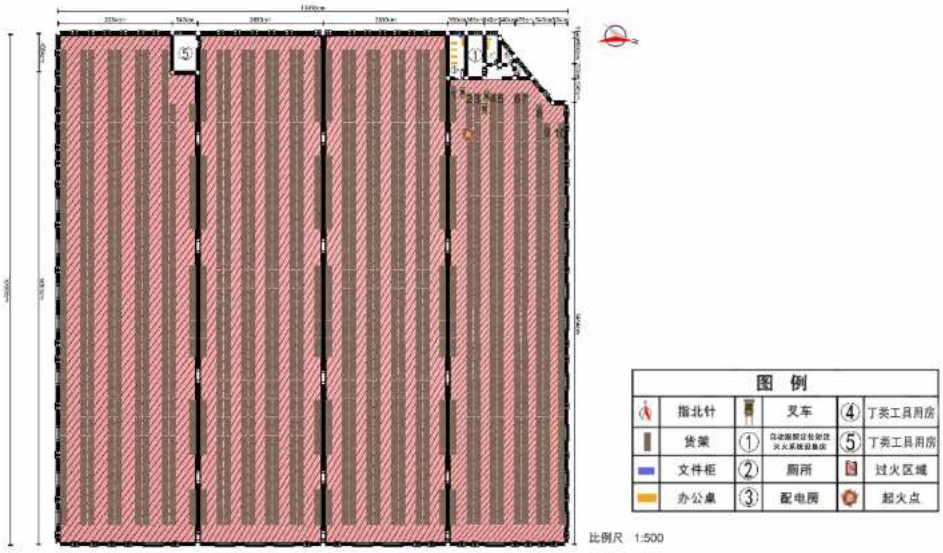
图 3　单层仓库平面示意图

此次起火建筑为单层仓库，仓库东边长 109.18 米，西边长 93.03 米，南边长 109.68 米，北边长 95.18 米。仓库东北、东南、西南角均为直角，西北角为 45 度切角。仓库自南向北共分四个防火分区，分别为 A、B、C、D 区，建筑面积依次为 2992.20 ㎡、2995.23 ㎡、2939.42 ㎡和 2895.62 ㎡。仓库共设有安全出口 25 个。

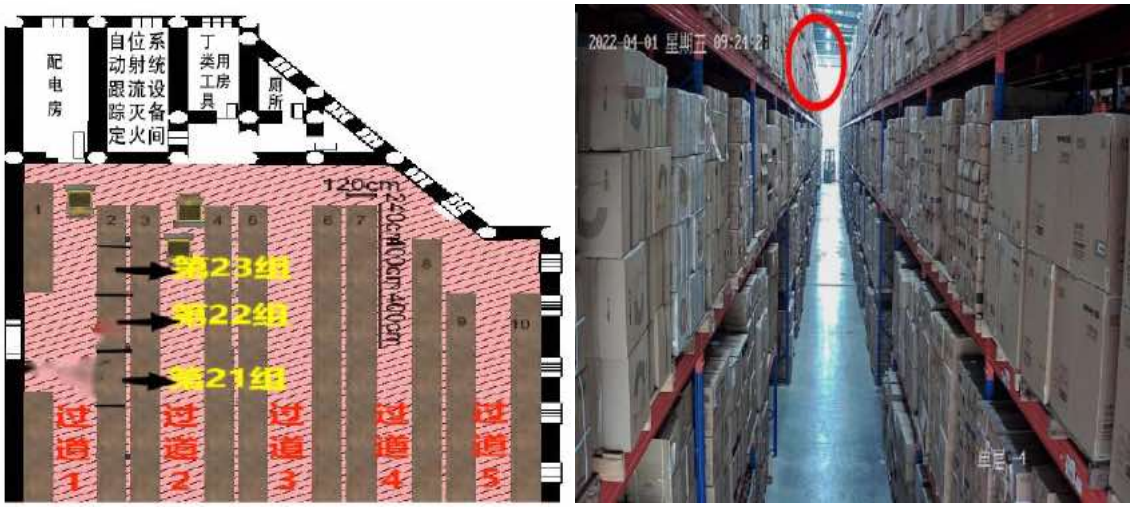
D区西部第3排货架第5层[3]所堆货物旁首次出现白色烟气流动影像，且烟气浓度逐渐加大。

图4　D区西部第3排货架第5层首次出现白色烟气流动影像
