大化恒力城二期工程“5·24”一般物体打击事故调查报告

大化恒力城二期工程“5·24”

一般物体打击事故调查组

2024年7月22日

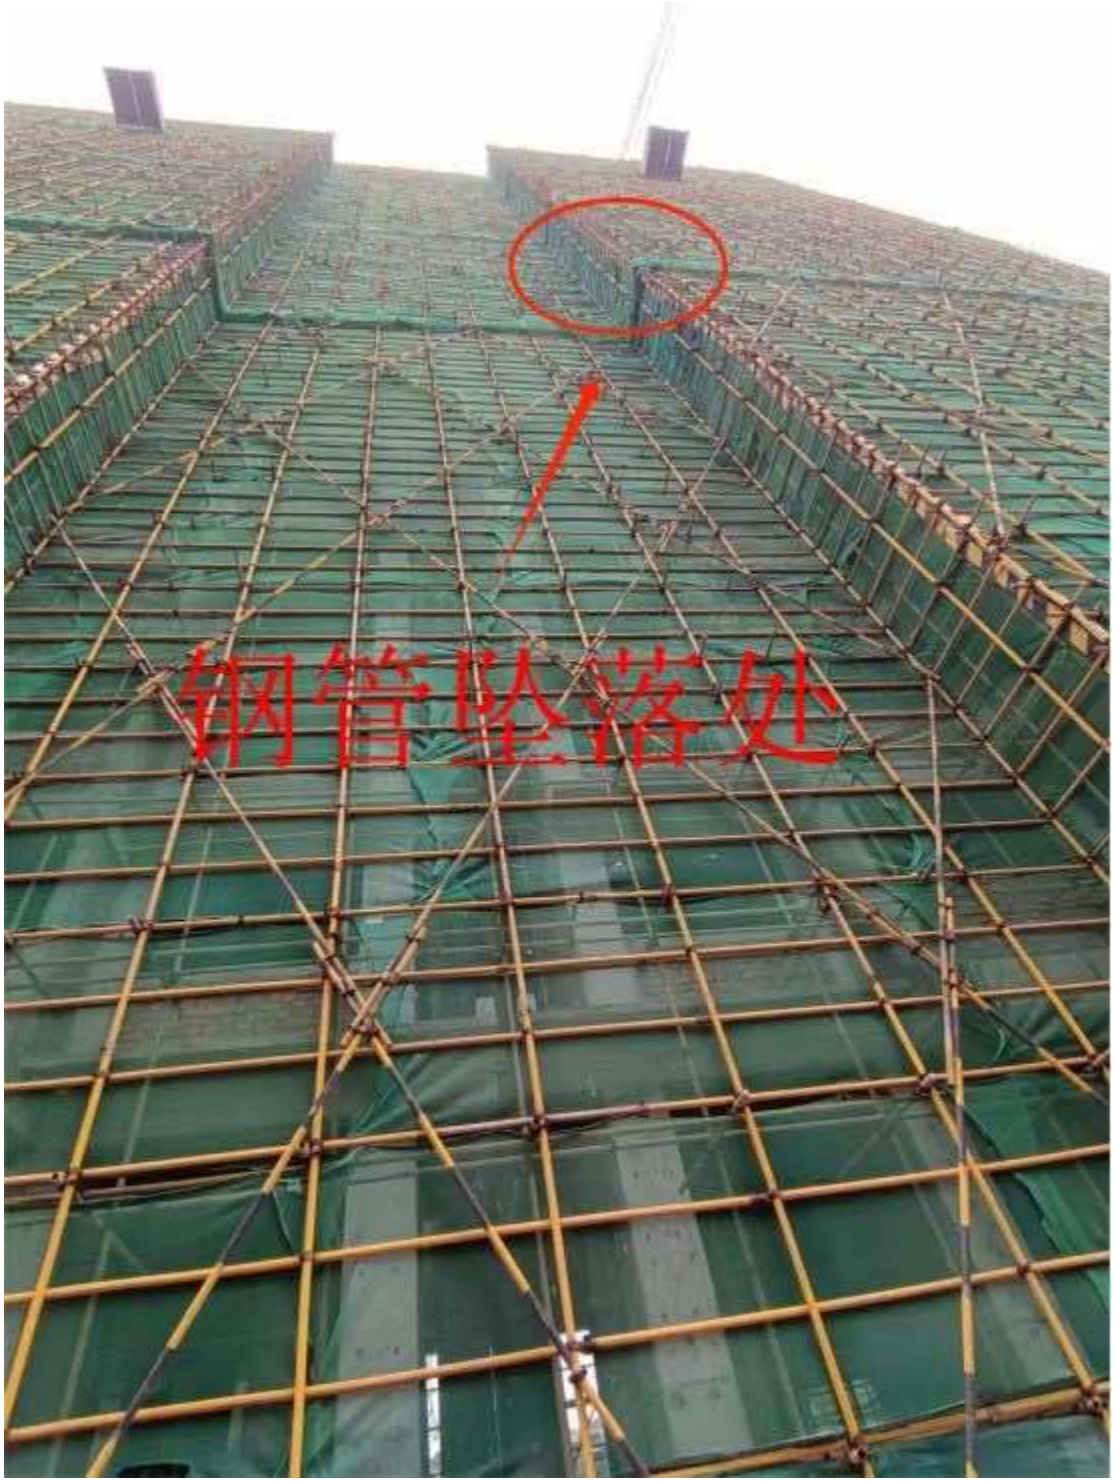
事故现场平面图见图1-6。

事故中心现场位于大化恒力城二期工程25#楼第一单元与第二单元之间室外地面，距离外架有3.5m，距离围墙有2.5m。现场散乱的方条和地面有血迹现象，周边有小木板、钢管。被击破碎的安全帽距离血迹中心有2.5m，致害物体为一根长度为3.4m，直径为48mm的钢管，钢管变形严重，端头凹凸不平，坠落高度约53m。现场未悬挂有安全警示标志，无安全管理制度或操作规程牌。伤员已移出事故现场。
