湘潭经开区XXXXX建设项目
“7·20”高处坠落事故调查报告

湘潭市应急管理局 yjj.xiangtan.gov.cn　　发布时间：2024-02-01 08:59

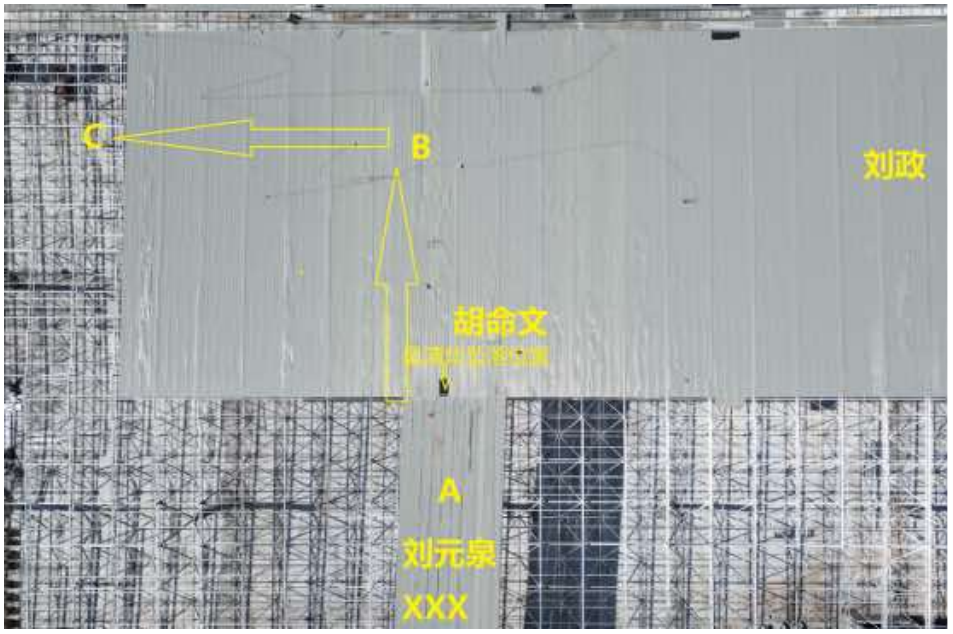
2023年7月20日班前会结束后，刘某随即带领作业人员前往一号厂房五区安装屋面底板。刘某泉等作业人员负责在下图A位置将堆垛的屋面底板推上递给吴某华、胡某文，吴某华、胡某文负责将屋面底板分散到下图B位置，其他作业人员负责从B位置开始安装底板，并依次往C位置方向安装。当日上午8时许，吴某华在分散屋面底板过程中，不慎踩到未固定的板头的屋面底板，屋面底板的板头端受力变形并向下弯折，吴某华从屋面坠落至地面。

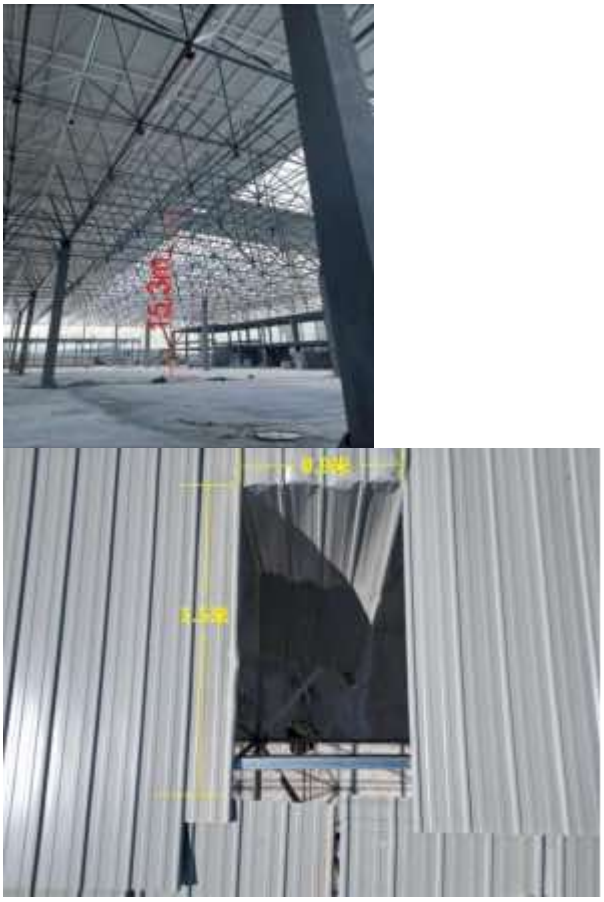
（图1）

现场勘查人员赶至事故现场后，发现一号厂房五区踩塌处屋面底板部位距离地面相对高度约15.3米，被踩塌的屋面底板向下弯折，变形严重，造成长方形洞口大小约为1.5m*0.9m（详见下图1）；使用无人机飞至踩塌处上方进行勘查，发现事发区域屋面底板板头端未固定、生命线未设置到事发位置（详见下图2）。
