天津河西天津湾 d 地块
津都湾广场住宅车位充电桩桥架
工程“3·29”一般其他伤害事故调查报告

编制单位：河西区政府事故调查组

编制时间：2023 年 6 月 13 日

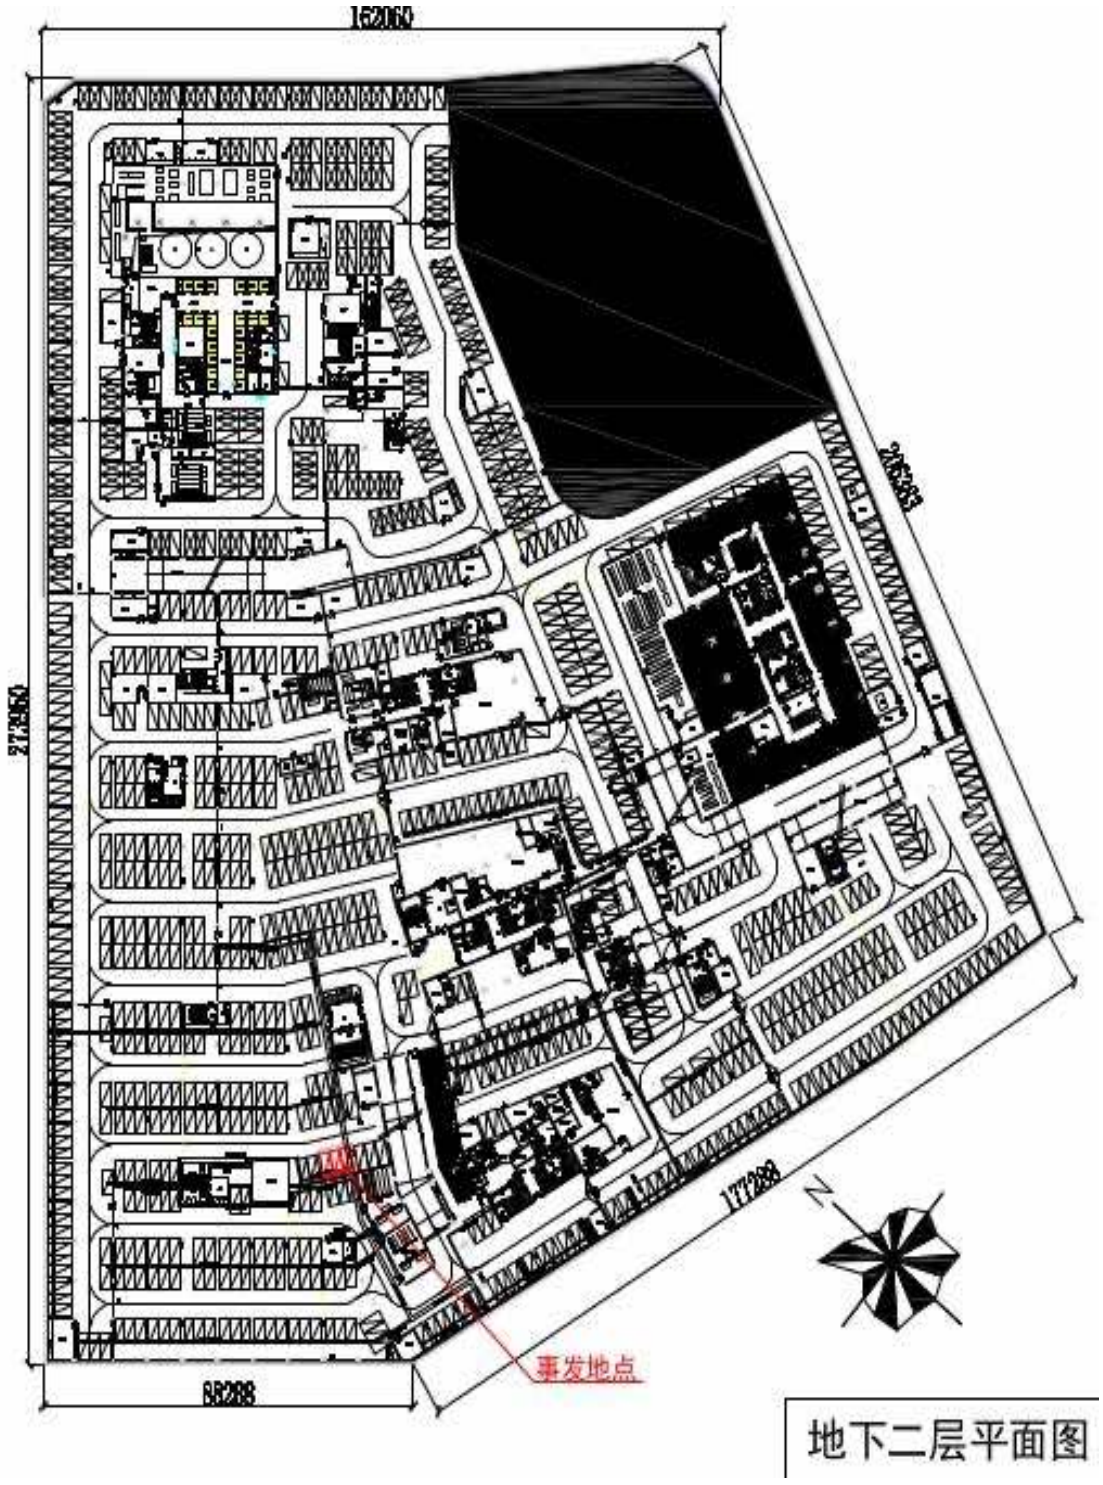
事故现场位于河西区天津湾 d 地块津都湾广场负二层西南侧，靠近泵房位置。事故发生时现场无正式照明，为便于施工，施工单位现场安装临时照明设施。

发生事故时拆卸的电缆桥架距地面高度约 230cm，死者使用脚手架长 183cm、宽 93cm、高 186cm，脚手架平台（工作面）距地面 141cm。事故现场地面可见一根 200cm × 30cm × 20cm 黑色金

属 U 型桥架。与距地面 230cm 悬挂的桥架一致。

图 1 天津湾 d 地块津都湾广场负二层平面图

图 2 王某海坠落位置

图 3 脚手架位置
