湛江经济技术开发区巴斯夫（广东）一体化基地建设工地“7·13”物体打击事故调查报告

编制单位：湛江经济技术开发区巴斯夫（广东）一体化基地建设工地“7·13”物体打击事故调查组

编制日期：2024 年 12 月

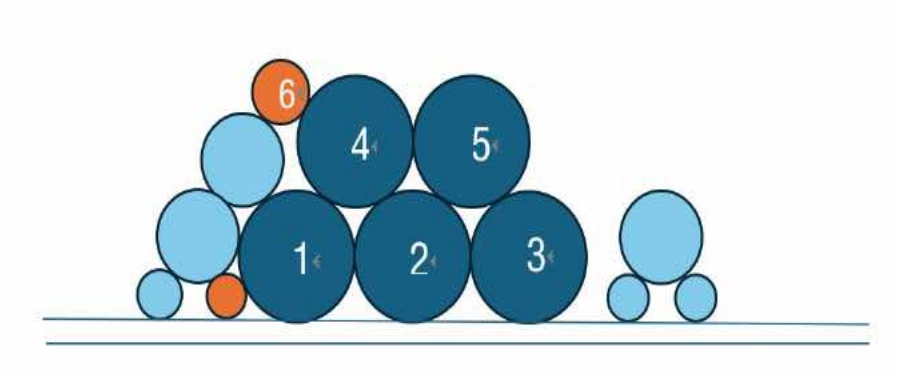
图1 吊装转运前涉事管道堆放示意图

8 时 45 分左右，非转运管道移开完成，开始转运管道装车作业。孟某海配合邓某在地面进行吊索具挂钩将图 1 中的 5#、3#管道吊至转运板车上。装车完毕后，在板车上摘钩的马某华、李某两人下至地面休息，转运板车司机进行 5#、3#管道绑扎固

定。站在该堆管道南侧的邓某和孟某海发现剩余管道有滚动风险。孟某海在未经判断的情况下立即在附近地上捡水泥块（半块砖）塞到2#管道南端下方。邓某则前往周边取木方进行临时加固。邓某取到木方回到作业点并询问孟某海是否对管道进行垫塞，孟某海回答已经塞了。孟某海拿着邓某找回的木方从两个管堆中间的空隙自南端向北穿行，准备垫塞管道北端。邓某蹲下查看发现管道南端垫塞物为水泥块并非木方，邓某正准备起身提醒孟某海不要从管道中间穿行，但此时孟某海已行至管道中段，9时24分，管道发生滚动，孟某海被挤压在管道中间。

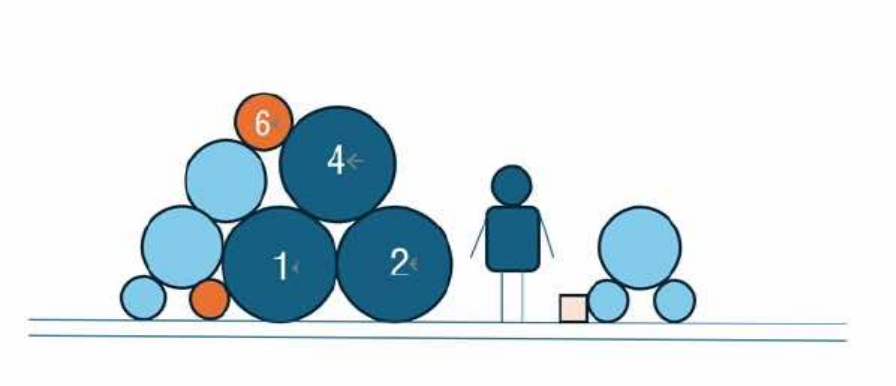
图 9

4.事发时，孟某海位于2个管堆之间（图9），孟某海从两个管堆中间的空隙自南端向北穿行，行至管道中段，管道滚动发

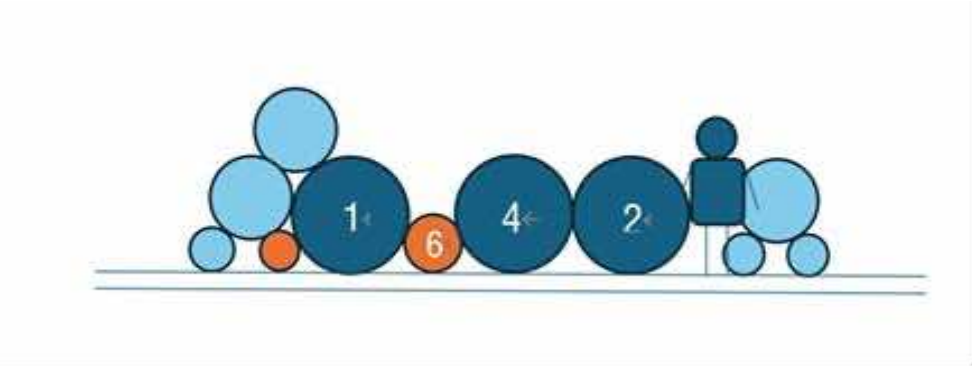
图 10

生移动，孟某海被挤压在2#管（DN600）与另一堆管道中间（图10）。
