桂林橡胶机械有限公司 “4•25”起重伤害事故调查报告

2022-06-20 18:05 来源：桂林市象山区应急管理局

“4·25”起重伤害事故调查组

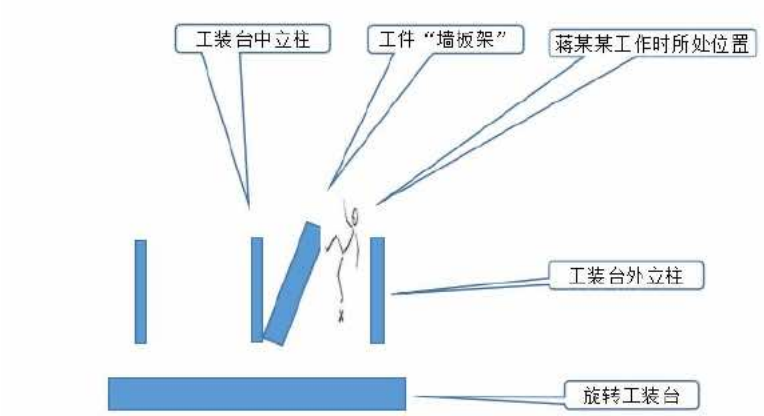
铆焊车间辅助组打磨工蒋某某在“墙板架”（被吊工件）吊装就位过程中，拖拽捆绑“墙板架”吊链时，因“墙板架”放置不稳，且吊链放松转工作台上的工装架中，其面向“墙板架”、背对工装架外立柱，“墙板架”向蒋某某一侧倾斜时，正好将蒋某某压在工装架外立柱上；致其胸腹

因严重胸部挤压、撞击伤，蒋某某送医经抢救无效死亡；“墙板架”倾斜后，压迫、挤压蒋某某身体，是造成本次起重伤害事故的直接原因。

1）旋转工作台不具备本质安全性：“墙板架”为中大型工件，重约3.4吨，为批量生产产品，其工装、模具、夹具等应经设计和论证，符合本装后不能一次性在抛丸清理所用旋转工作台就位，证明清理所用旋转工作台不符合工艺要求，不具备本质安全性。

2）“墙板架”吊装方法不具备本质安全性：“墙板架”吊装后的正常位置是向旋转工作台中间柱斜向靠拢，但在本次吊装中，未一次性达到艺要求。
