# 南海区“11•8”较大中毒溺水事故调查报告

2019年11月8日15时50分许，南海区里水镇盐南公路君景湾1期小区的污水改造工程施工过程中，发生一起中毒溺水事故，造成
故）。

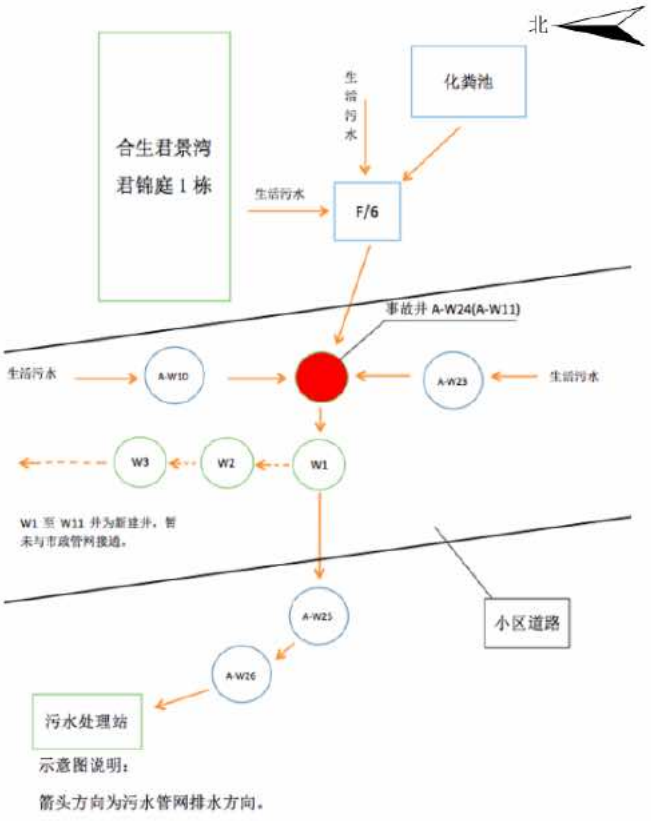
事故现场及污水管网示意图：

事发构筑物为一原有的污水井A-W24（以下简称：“事故井”）。事故井为混凝土底板，水泥砂浆砌砖结构，井口外径约0.7米
驳；从井口顶部往下约2.6米处有1条DN250污水管，与井底持平有3条污水管，其中包括2条DN400的污水管，1条DN500的污水管；事故
通。

现场勘明事故井北边生活污水经污水井A-W10流入，由一条DN400污水管连通（事发前，事故井内的DN400污水管口已用气囊实
入，由一条DN400污水管连通（事发前，污水井A-W23内流向事故井的DN400污水管口已用气囊实施了封堵）；东面生活污水与化粪池
管流入事故井（事发前，事故井内DN250污水管口已用砖头、布条和速干水泥实施了封堵），再经污水井W1、A-W25、A-W26流入小区
井汇集的污水可直接经新污水井W1接入市政管网。
