沈阳鑫威钢结构工程有限公司“4·3”一般物体打击事故调查报告

沈阳鑫威钢结构工程有限公司“4·3”

一般物体打击事故调查组

2024 年 5 月 9 日

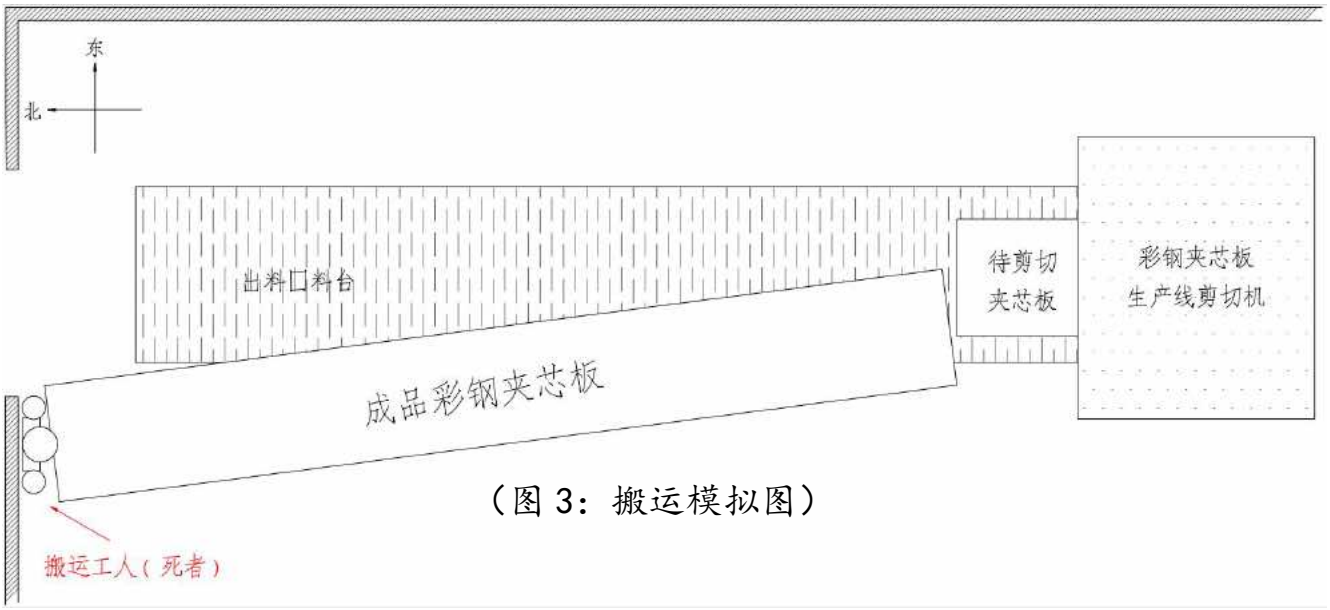
（图 4：事故现场还原照片）

9 时 37 分，刘某某站在料台北侧面对出料口双手搬运夹芯板向西侧移动，因其站立重心不稳，失去平衡，向北侧倾倒，背靠到车间北侧钢结构立柱，此时夹芯板另一端仍在料台上，刘某某手中的夹芯板被后续出料的夹芯板连续挤压，致使其胸部被手中的夹芯板挤压受伤。（图 3，图 4）

刘某某安全意识淡薄，防护意识不强，违反《沈阳鑫威钢结构工程有限公司搬运工安全技术规程》[1]，在未确认作业半径安全条件情况下，在夹芯板正面与墙体之间进行搬运作业。事发时，刘某某站在料台北侧面对出料口双手搬运夹芯板向西侧移动，因其站立重心不稳，失去平衡，向北侧倾倒，背靠到车间北侧钢结构立柱，此时夹芯板另一端仍在料台上，刘某某手中的夹芯板被后续出料的夹芯板连续挤压，致使其胸部被手中的夹芯板挤压受伤，导致事故发生。

沈阳鑫威公司，要牢固树立安全发展理念，强化红线意识，树立底线思维，克服松懈麻痹思想，严格履行安全生产主体责任；加强对从业人员的安全生产教育培训，保证从业人员具备必要的安全生产知识，熟悉有关的安全生产规章制度和安全操作规程，掌握本岗位的安全操作技能；定期开展风险辨识管控和隐患排查治理工作，及时发现并制止、纠正违章指挥、强令冒险作业、违反操作规程等行为，防范类似事故发生。
