黄埔新龙“3·1”一般物体打击事故调查报告

广州市黄埔区生产安全事故调查组

2025 年 4 月

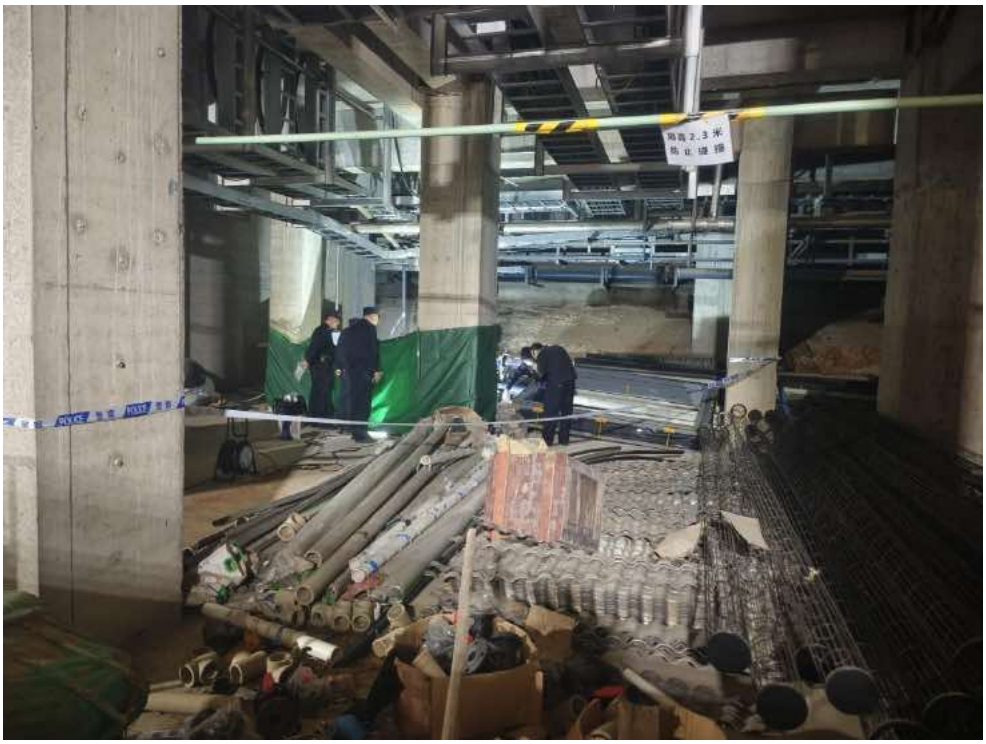
（1）事故现场位于福山一期#9 平台高架桥底部-5 米，事故所在区域层高 4.3m。

（2）事故现场摆放有一个锅炉布袋除尘器配套的膨胀节，膨胀节部分为金属材质，尺寸为 2400mm×2600mm×350 mm（长×宽×厚），膨胀节为中空形式，重量约 450kg。

（3）膨胀节北侧有 2 跟立柱，一根（规格为 600mm×600mm）距离膨胀节 0.3m，另一根（规格为 1200mm×1200mm）距离膨胀节 2.5m。

（4）膨胀节与北侧立柱之间地面有深度 2 条清晰的南北方向断续划痕，划痕长约 2m，膨胀节下西南部位置地面有 2 条较深划痕。

（5）根据事发时现场照片显示，膨胀节周围原布置有多条 PVC 管线（约 20 根），岩棉板瓦片约 100 片，塑编织袋约 20 袋等杂物（因现场救援需要，已经移除）。

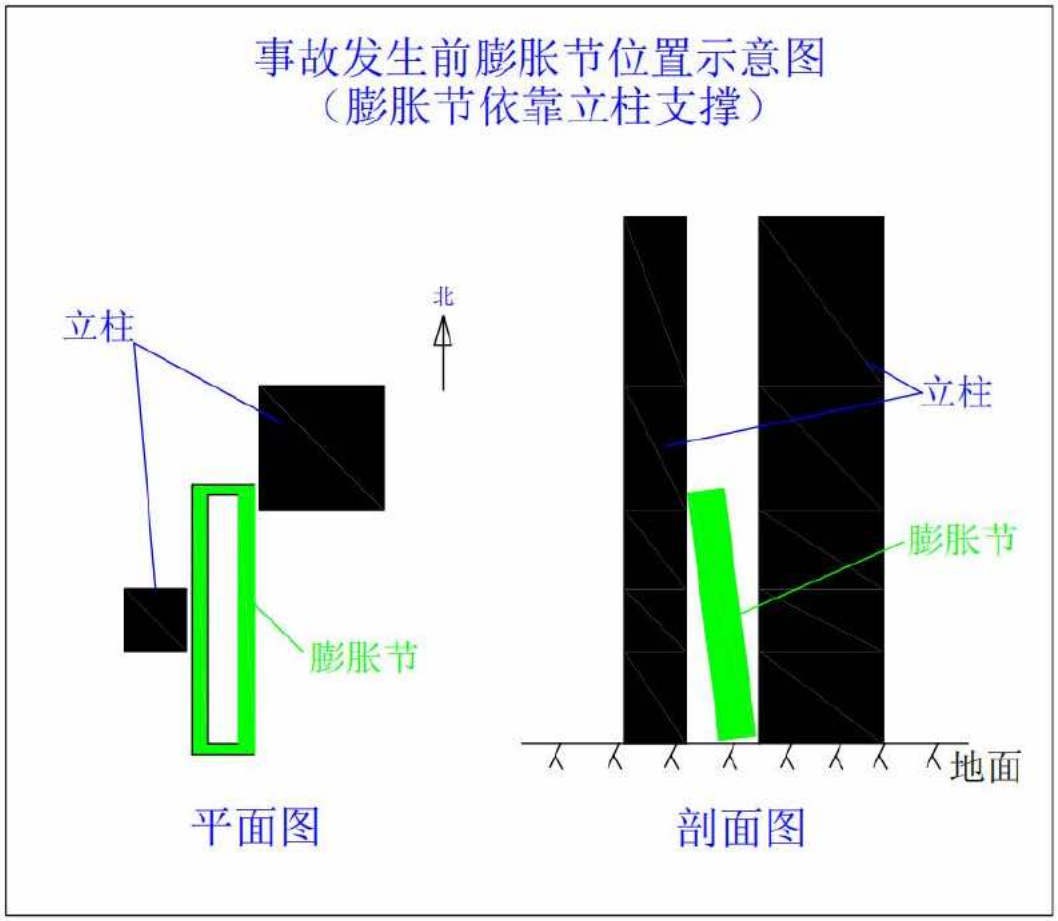
事故发生前膨胀节位置示意图

事故现场情况

事故现场处置情况

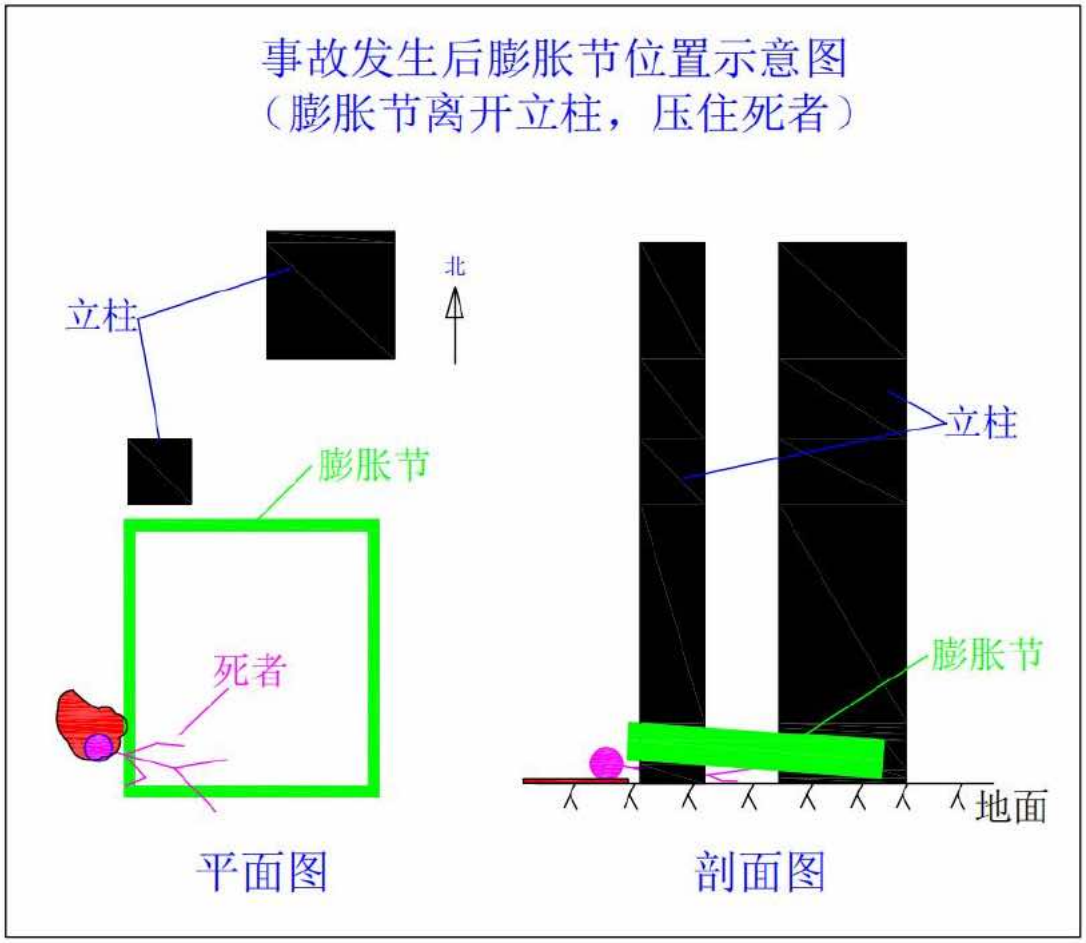
事故发生后膨胀节位置示意图

10 点 05 分左右，几人将膨胀节拖出约 1 米，膨胀节失稳突然向田**方向倾斜，其他工人发现后立刻躲开，田**躲闪不及被膨胀节砸中，膨胀节一头压着一堆钢管，一头落在地上，中间形成一个三角空间，田**后颈被膨胀节砸中，跪坐在三角空间内，鼻腔流血。10 点 08 分左右，刘**等人立刻拨打电话给安全员崇**，10 点 10 分，崇**到达事故现场，立刻拨打了 120 急救电话，随后，设备公司及福山公司人员陆续赶到现场。10 点 30 分左右，120 救护人员达到事故现场开始进行抢救，10 点 40 分左右，110 到达事故现场。11 点左右，120 救护人员确认抢救无效死亡。

本次事故中所搬运的膨胀节尺寸大，重量较重，需多人配合一起搬运。通达公司缺少搬运大件物品相关的安全操作规程，且未提前对膨胀节的重量进行测定，膨胀节的重量（450kg）超过现场搬运人员所规定的搬运重量总和（规定为 50kg/人，实际搬运为 6 人，最高搬运重量为 300kg），造成作业人员盲目施工、配合不足，从而引发事故。
