佛山三水佛山市星福耀新型建材有限公司

“7·22”较大坍塌事故调查报告

佛山市人民政府事故调查组

2024年11月

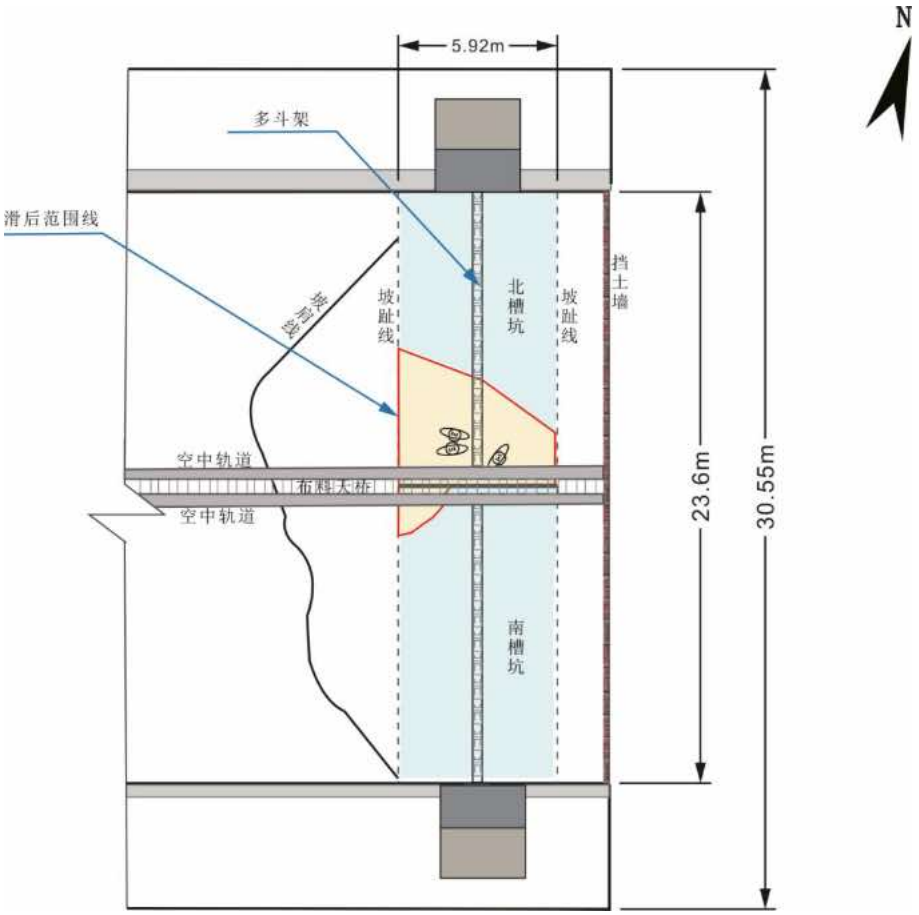
图1 事故现场平面示意图

事故造成罗益胜、邓灵华、舒坤伦3人死亡。遇难人员被发现时的位置如图1所示。

南北两个斜槽库因分段对称取料，在陈化车间东挡土墙旁形成一个底宽5.92米、长23.6米、西面坡顶与坡底高差8.14米、东面坡顶与坡底高差6.28米
坑现状实测地形高程进行对比测算，北侧槽坑滑方土量约为39.90立方米。

现场勘查发现，1号线多斗机斗架位于北侧槽坑中部，呈微俯角状态，安装在斗架前部的两根丝杆上的从动链轮已缺失，斗架中前部刮板及钢架内有
有1个链轮和1个工具桶，斗架西侧有一截露出地面的气管，通向气源处的气管已裁断。据星福耀公司生产主管易成彬现场指认，氧气瓶和液化石油气瓶
位于1号线多斗机操作台西侧。

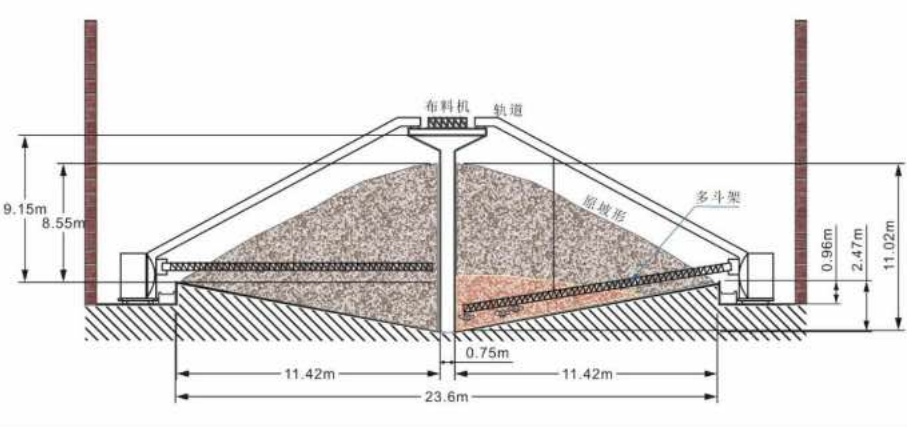
图3 陈化车间剖面图

南北斜槽沿边以上的散状料储存截面呈三角形，散料堆长77.6米，宽23.6米，高8.55米，坡角39度。

经第三方机构检测试验，事发现场土样为粉质黏土，平均含水率为18.23%，粘聚力13.19，内摩擦角9.01°，综合现场实际工况评估修正后，边坡稳定
坑西面边坡处于不稳定状态。
