沈阳市沈河区“12·27”大南街龙凤寺巷45号万林旅社火灾事故调查报告

沈河区大南街龙凤巷45号“12·27”万林旅社

火灾事故责任调查组

2026年1月

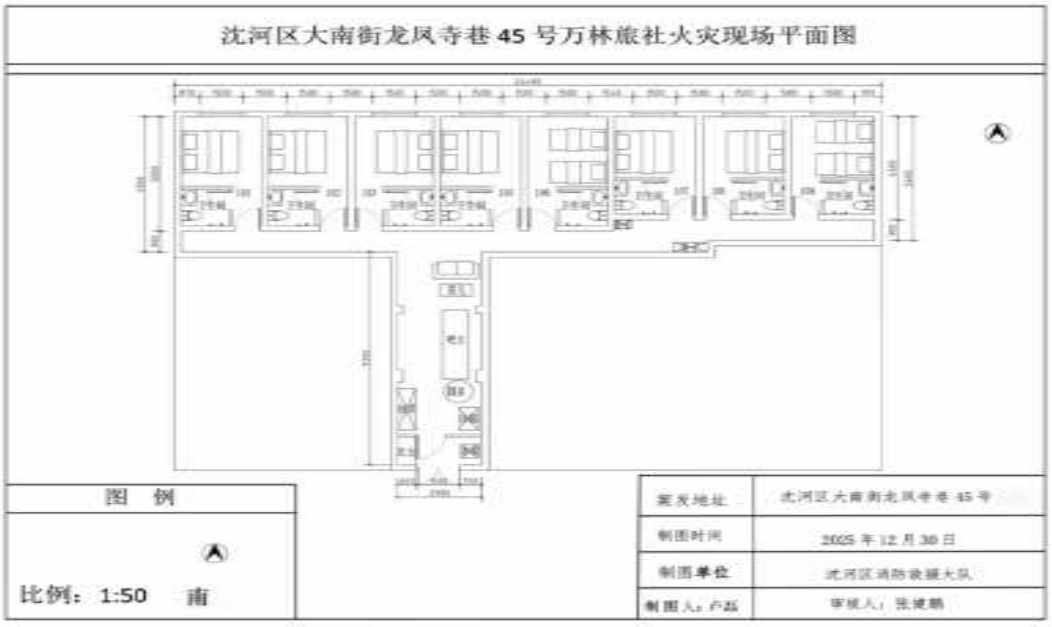
图 2 火灾现场平面图

起火时间的认定：该起火灾起火时间为2025年12月27日8时许。**起火部位及起火点的认定**：该起火灾事故起火部位位于万林旅社接待大厅吧台、沙发所在区域，起火点位于吧台、沙发所在区域上方吊顶内。**起火原因的认定**：该起火灾起火原因为接待大厅上方吊顶内电气线路故障引发。

该起火灾因吧台、沙发所在区域上方吊顶内的电气线路发生故障引发的火灾蔓延至下方沙发区域，导致火势扩大；且现场因无人员管理，致使火灾发现晚，初期火灾扑救不及时，导致火势进一步蔓延扩大。

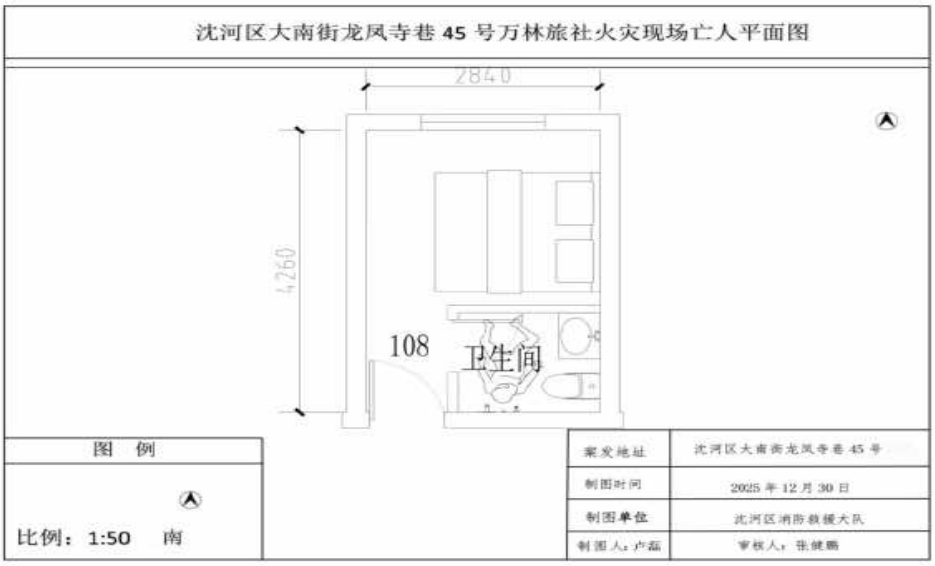
图 3 死亡人员位置图

（一）造成人员死亡直接原因。根据沈阳市公安司法鉴定中心出具报告，死者石某心血中碳氧血红蛋白饱和度为 48.6%，结合调查和现场情况综合分析倾向于窒息死亡。

（二）造成人员死亡主要原因。起火场所无人值守，火灾发生时，实际经营者张丕红在旅社无其他管理人员的情况下擅离职守，现场因无人员管理，致使火灾发现晚，报警晚，错失初期火灾处置时机，错失第一时间疏散旅客时机，导致住宿旅客错失逃生时机。
