雨湖区湖南 XX 高科新技术开发有限公司“7·24”高处坠落事故调查报告

湘潭市人民政府事故调查组

2026 年 9 月

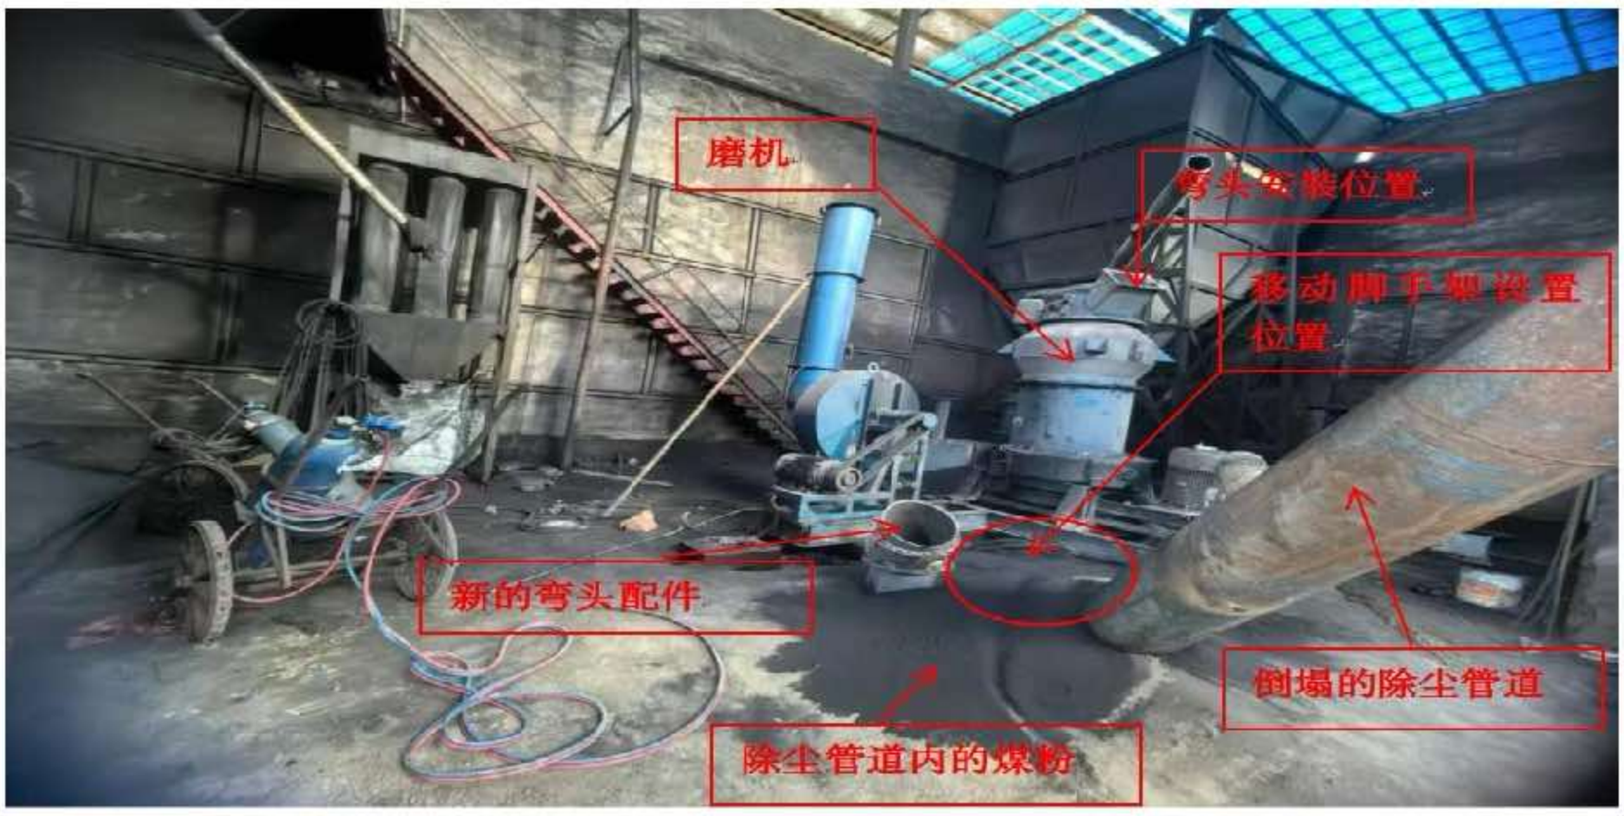
图 1 事故现场概貌

事故中心现场位于 XX 高科公司焙烧车间一隔间内，中部区域设置有磨机（罐体高约 2.5m，上方为方形管道接口），西北侧有一根斜撑在地面的除尘管道（直径约 420mm，材质为铁质，重约 350kg），接地处有煤粉堆积，此管道与地面的弯头尺寸（底部为方形：长 45cm、宽 38cm，高度约 70cm）

一致；除尘管道的另一端与西北侧上方的除尘器相连。现场概貌如图 1、图 2 所示：
