岳塘经开区湘潭天源物业管理有限公司
“4·5”一般火灾事故调查报告

2024年4月5日，岳塘经开区湘潭天源物业管理有限公司发生火灾，无人员伤亡，直接财产损失约758万元。

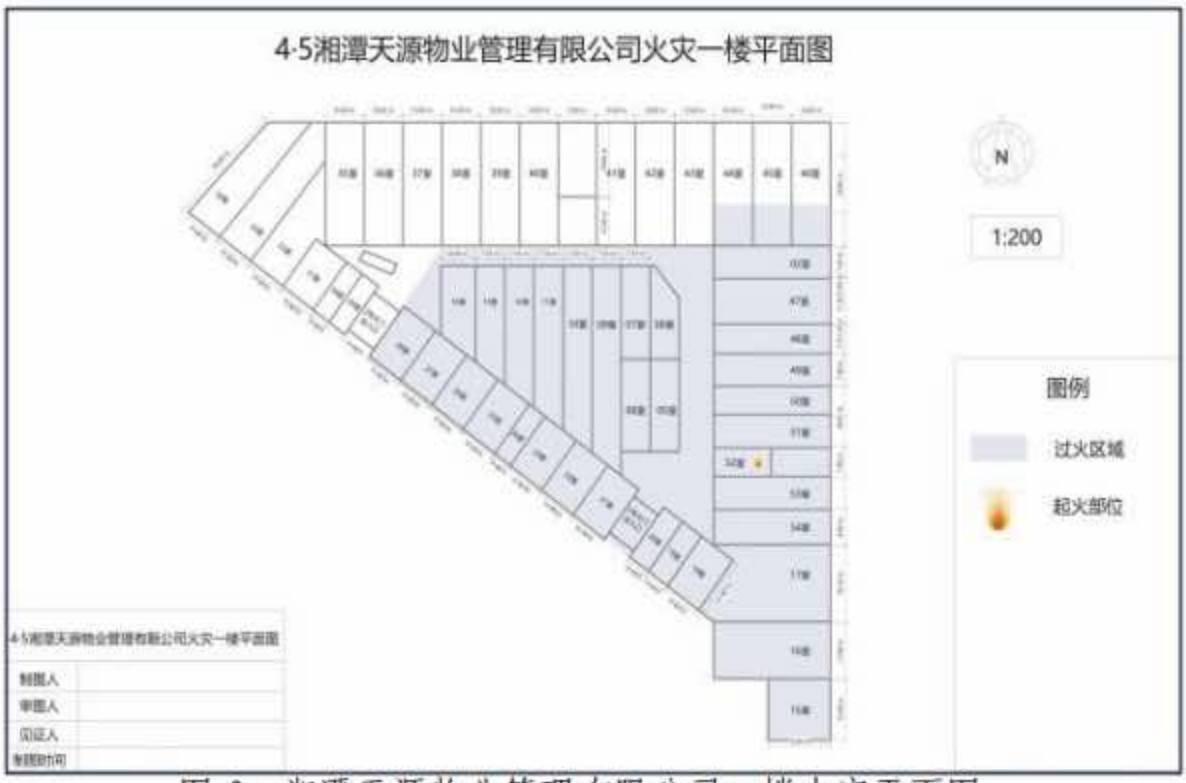
图 3　湘潭天源物业管理有限公司一楼火灾平面图

3、调查组现场勘验报告环境勘验及初步勘验内容显示：天源公司北面外部建筑未坍塌，建筑构件未变形；西南面外部建筑未坍塌，建筑外部彩钢板向内侧变形弯曲，彩钢板变形弯曲程度呈西北部分向西南部份逐渐加大状；与西南面外部建筑相连的内部建筑坍塌程度呈西北部分向西南部份逐渐加大状；东面外部建筑坍塌程度较北面外部建筑、西南面外部建筑、内部建筑更为严重。

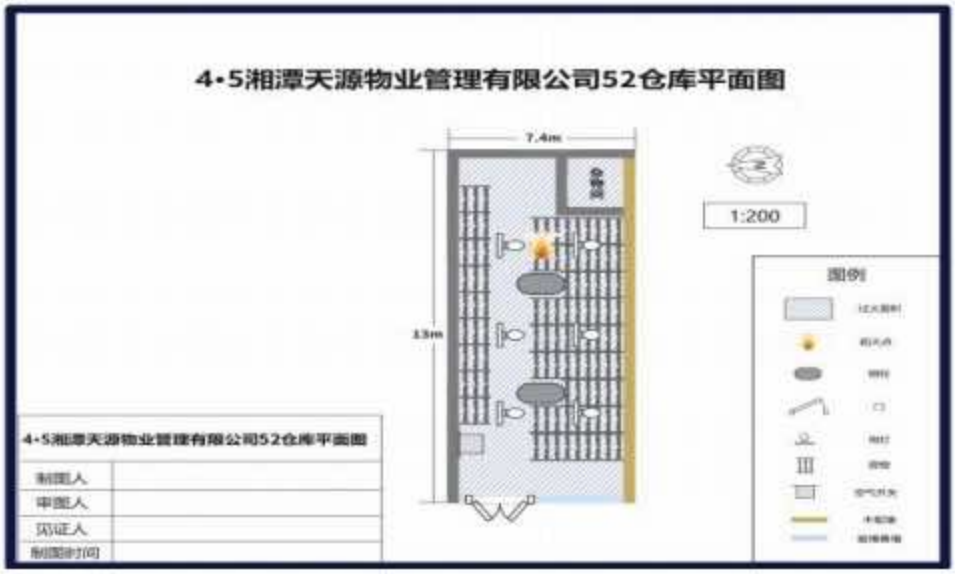
图 4　湘潭天源物业管理有限公司52 号铺一楼火灾平面图

经调查走访、现场勘验、视频分析以及检验鉴定，综合认定起火部位（起火点）为52号铺内[1]。

[1] 52号铺位于天源公司东面外部建筑一楼，铺面宽7.4米左右，纵深13米左右，铺面出入口在西侧，为玻璃门+玻璃幕墙，北侧墙体、东侧墙体为砌到顶的红砖墙，南侧为未到顶的木板墙。52号铺的产权所有者和出租方为天源公司，实际使用者为和承租方为岳塘区鑫维摩配商行，用于存放摩托车燃油发动机，发动机用纸质外包装包裹。堆放高度约1.5至1.8米左右。

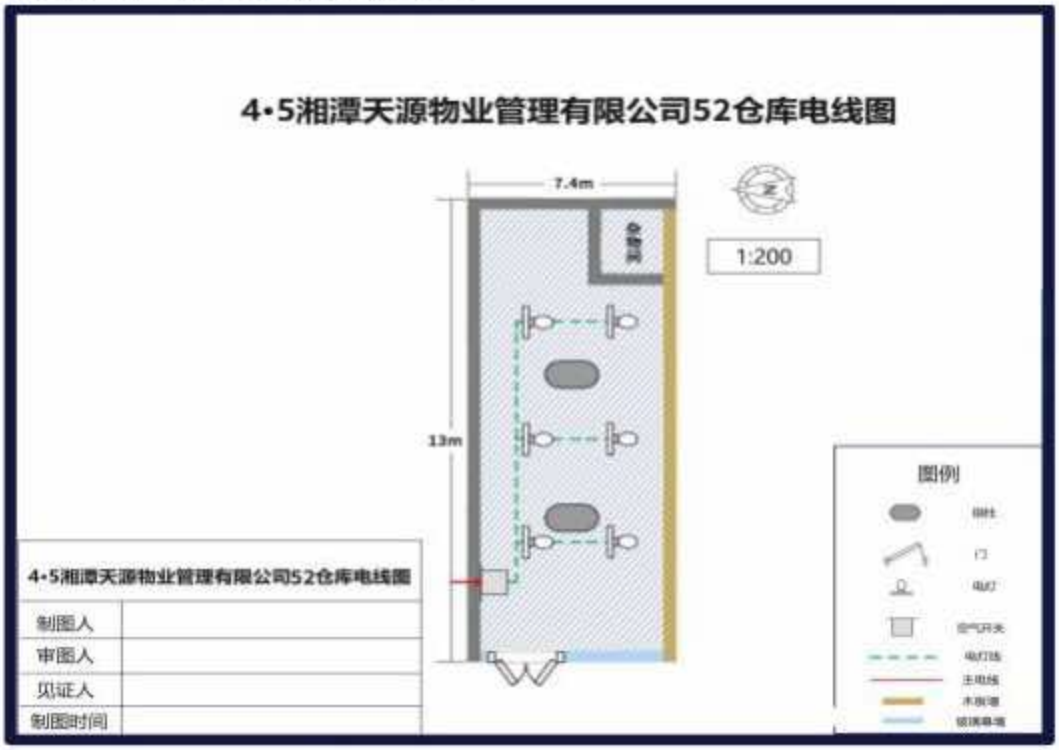
图 5　湘潭天源物业管理有限公司一楼 52 号铺电气复原图

经综合认定，事故的起火原因为天源公司52号铺照明线路电气故障引发起火。

2、52号铺照明线路直接敷设在木板（易燃可燃物）上，其照明线路的敷设不符合国家技术规范和标准[3]。
