明溪城关兴发矿业有限公司“12·9”一般机械伤害事故调查报告

编制单位：明溪县政府事故调查组

日　　期：2024年1月

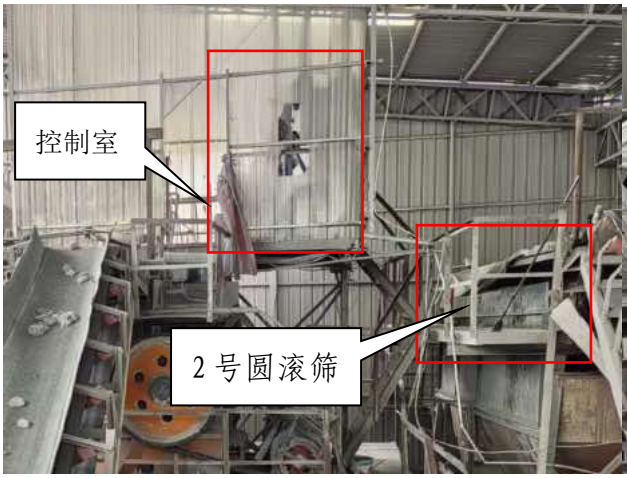
2023 年 12 月 9 日 11 时 30 分许，明溪县兴发矿业有限公司工人按厂里规定停机下班，12 时 20 分许厂长官**来到破碎车间进行开机前检查，发现 1 号圆滚筛上的有钢筋脱焊。12 时 30 分官**对 1 号圆滚筛开始焊接，12 时 33 分文**从控制室送一把锤子给官**，之后沿输送带返回到 2 号圆滚筛，12 时 48 分文**带着铁棍再次从 1 号圆滚筛到 2 号圆滚筛，12 时 50 分许开始敲打

筛子清理粘土，随后准备转动 2 号圆滚筛继续清理另一面，12 时 52 分文**误启动 1 号圆滚筛，将在上方焊接作业的官**沿顺时针带倒，官**在防护罩和圆滚筛中遭受挤压死亡。

事故的直接原因是：文**误将1号圆滚筛的控制键当成2号圆滚筛启动，导致发生机械伤害事故。
