同安汀溪厦门日日兴工贸有限公司
“7·22”一般高处坠落事故调查报告

编制单位：厦门市同安区人民政府事故调查组

编制日期：2026 年 9 月 30 日

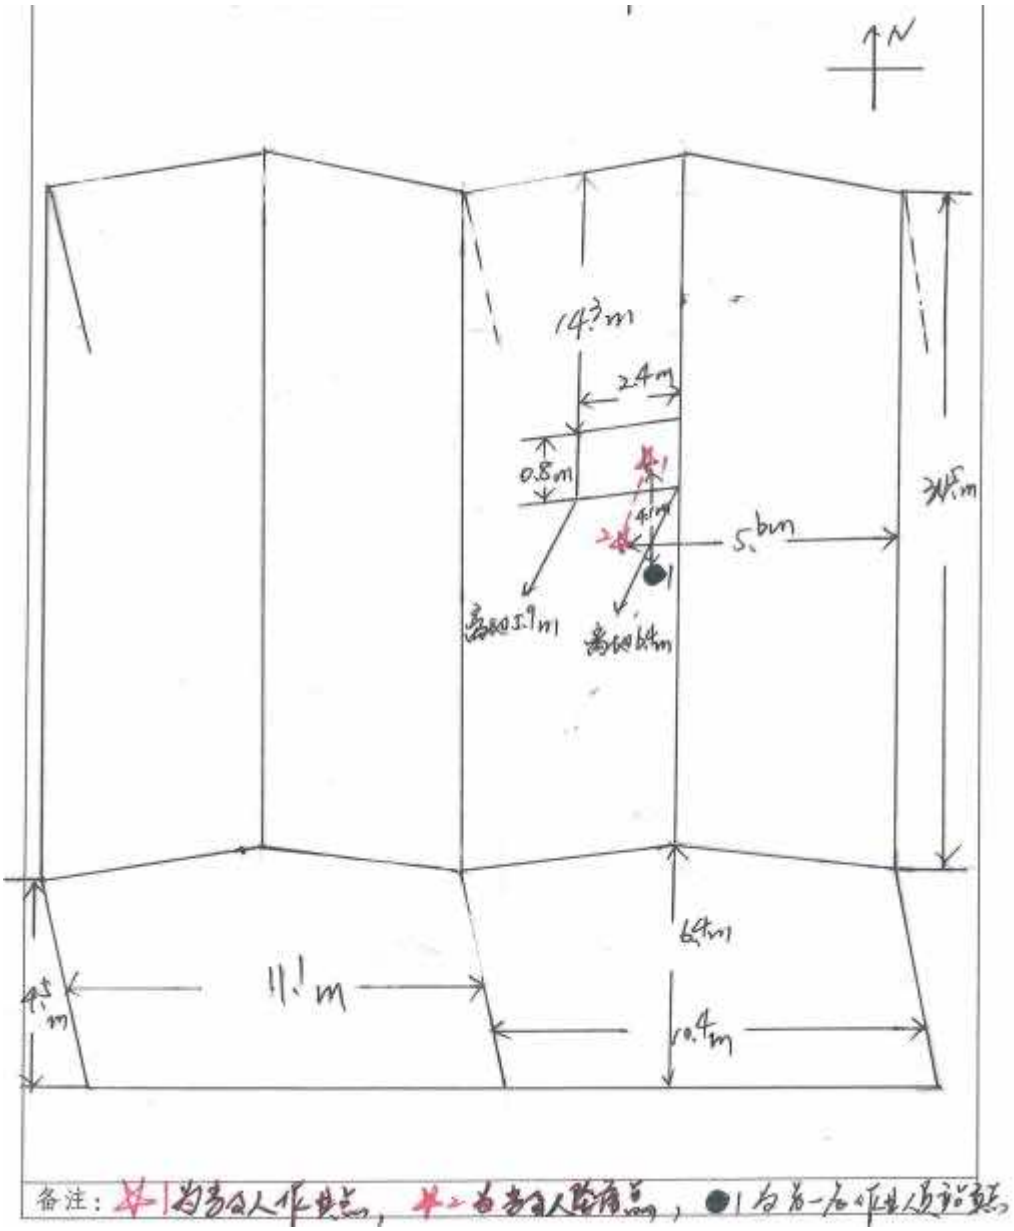
图4 现场勘验示意图

事故发生地点位于厦门市同安区汀溪镇汀溪街1000号，具体位置在厦门日日兴工贸有限公司制作车间钢结构铁皮屋顶采光瓦处，事发时为上午，天气晴，光照情况良好。施工区域未见围挡，下方未见脚手架或防坠网等安全防护措施，地面为水泥地板，事发点距地面垂直高度6.3m。（详见图1，图2，图3）

2.采光瓦材质为玻璃纤维，长期日晒雨淋后树脂变脆，集中荷载点易击穿断裂，无护栏、防坠网等安全防护措施。
