附件

干河恒迪社区、肖台社区党员群众服务中心新建工程“7·15”一般高处坠落事故调查报告

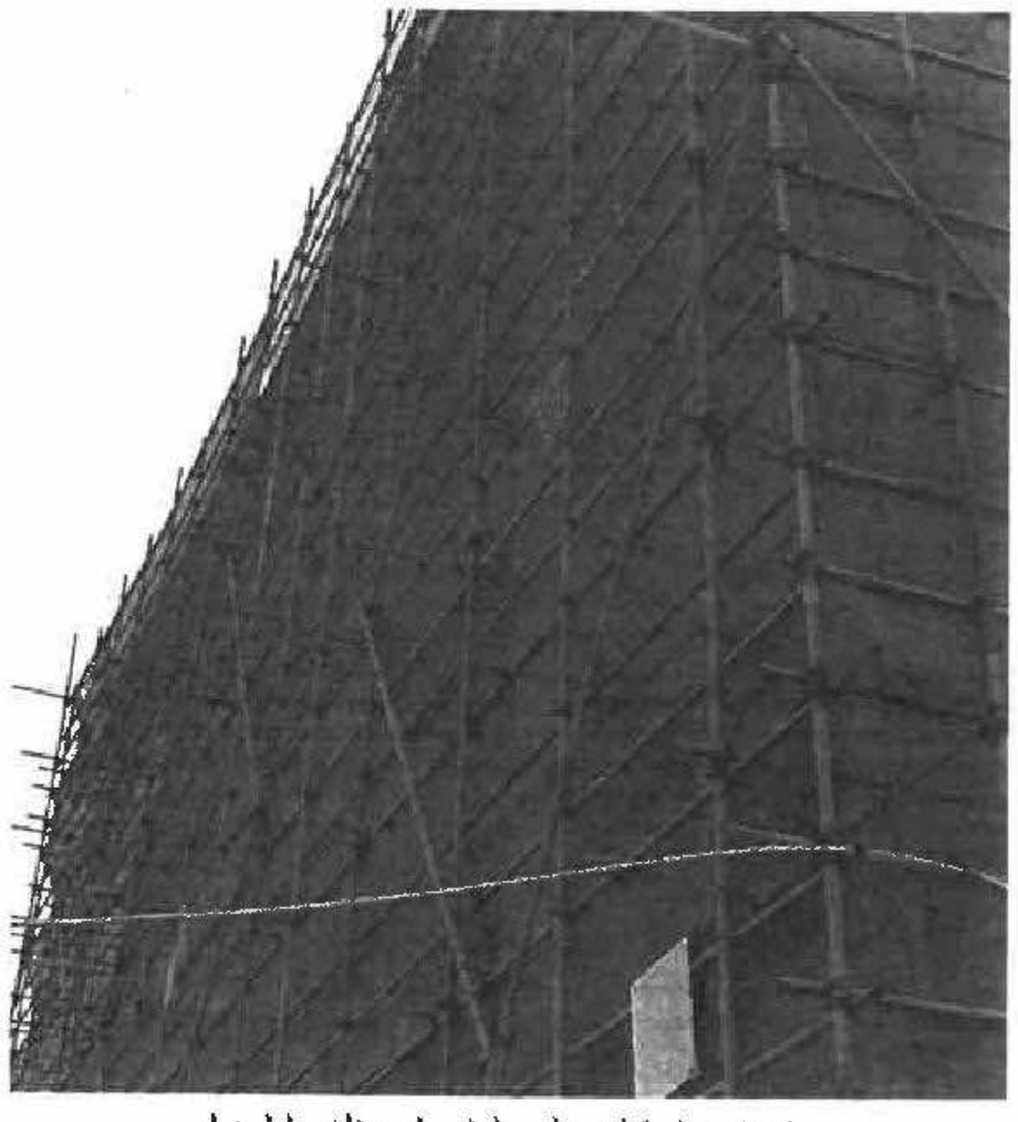
事故发生地点现场图

事故现场位于干河恒迪社区、肖台社区党员群众服务中心新建工程三层外围脚手架与主体结构之间处，作业人员未佩戴安全防护用品，施工现场未见任何安全警示标志。

2024年7月15日上午6时30分，曾中炎与詹建平等6人进入新建工程施工工地对松动的外围脚手架进行加固，7时10分左右，曾中炎在未采取任何安全防护措施的情况下对三层的外围脚手架进行加固作业时，失足从三层外围脚手架与主体结构之间处坠落。

架子工曾中炎（死者）在未采取任何安全防护措施，且不具备相应资质的情况下对新建工程三层的外围脚手架进行加固作业时，不慎坠落。
