# 四会东城前锋村委会村民自建房装修工程“4·17”一般高处坠落事故调查报告

四会东城前锋村委会村民自建房装修工程“4·17”一般高处坠落事故调查组

2026年8月10日

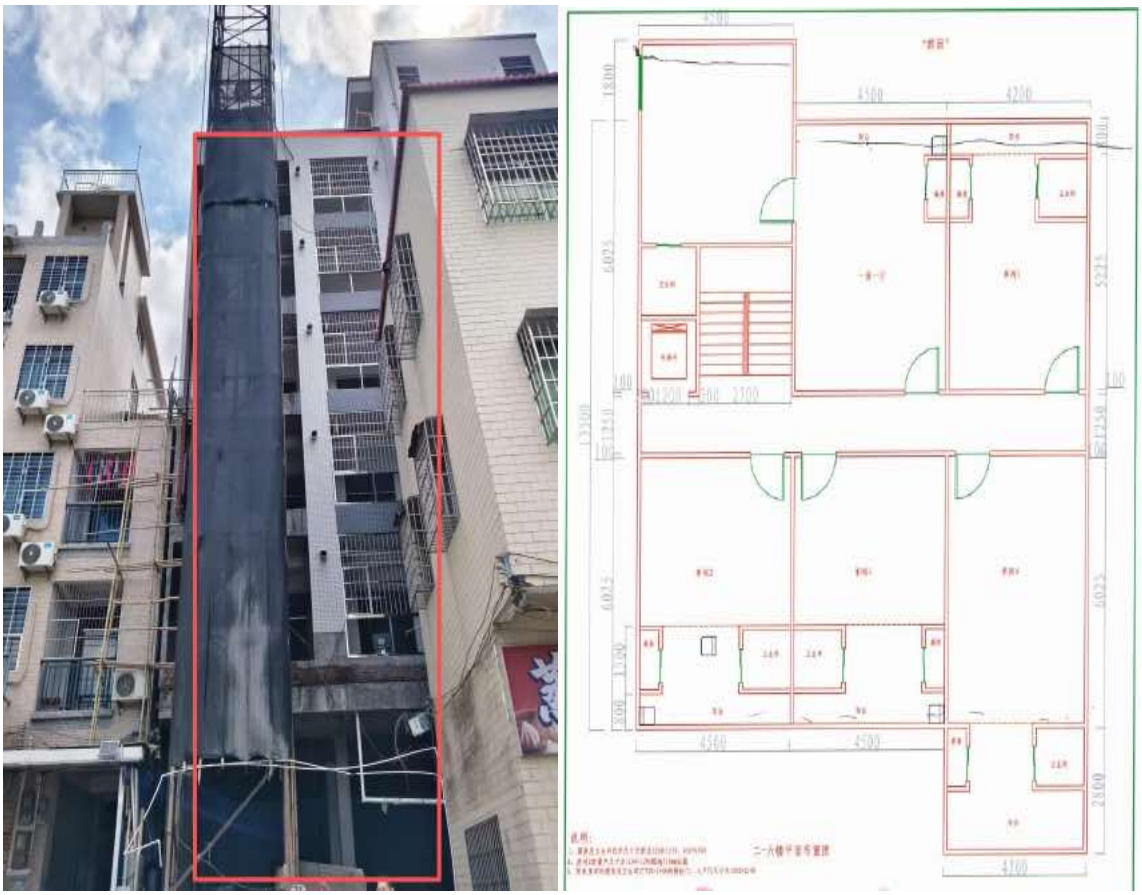
图 1　张**自建房屋图

涉事自建房位于四会市东城街道前锋村委会（现前锋社区）“学仔山”地段，权属人为张**（女，身份证号：4428221960********，系前锋社区*****村民），土地性质为农村集体宅基地，持有四集用（2007）第000267号《集体土地使用许可证》，入证面积103.01平方米，土地所有权人为前锋村农民集体，土地使用权人为张**；该房原为一层平房，于2025年8月上旬动工拆旧建新，由张**的儿子林*主要负责跟进，2025年12月中旬完成主体建设，共六层。2026年2月中下旬林*把装修工程发包给包工头江**开始进行施工，事故工程实为房屋装修工程，工程预计总价70万元，该房屋装修工程未取得《建筑
