黄埔永和广州市启明建筑装饰工程有限公司“8·5”一般高处坠落事故调查报告

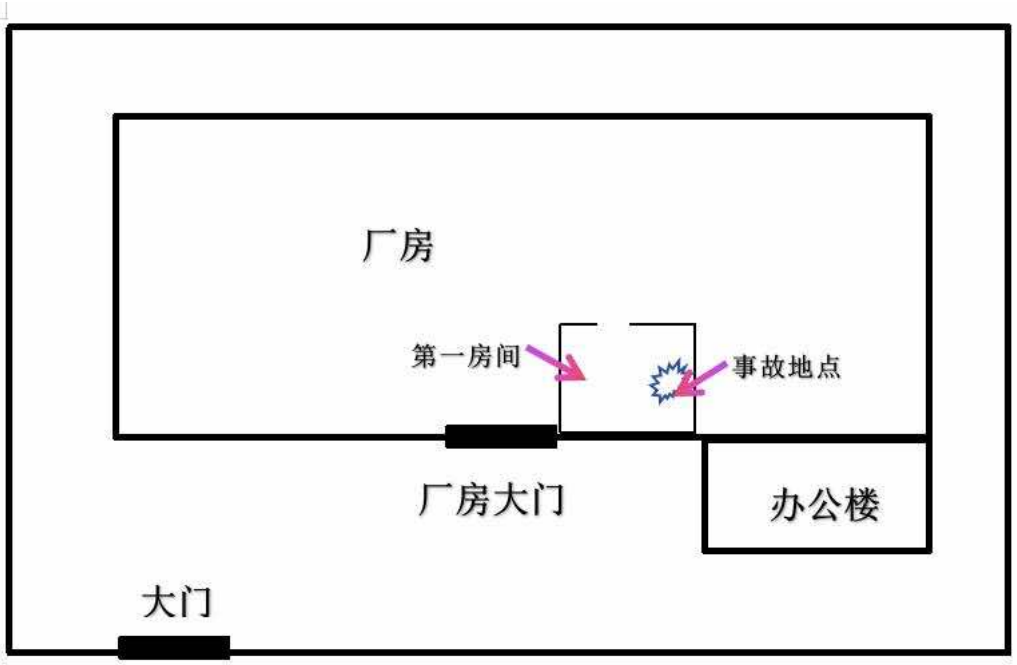
（2）现场木质人字梯高度为 3m，共有 8 节踏步。

（3）坠落地点周边及第一房间内，未发现任何劳动防护用品（安全带、安全帽等）。

坠落现场情况

事发的第一房间

厂房一楼平面示意图

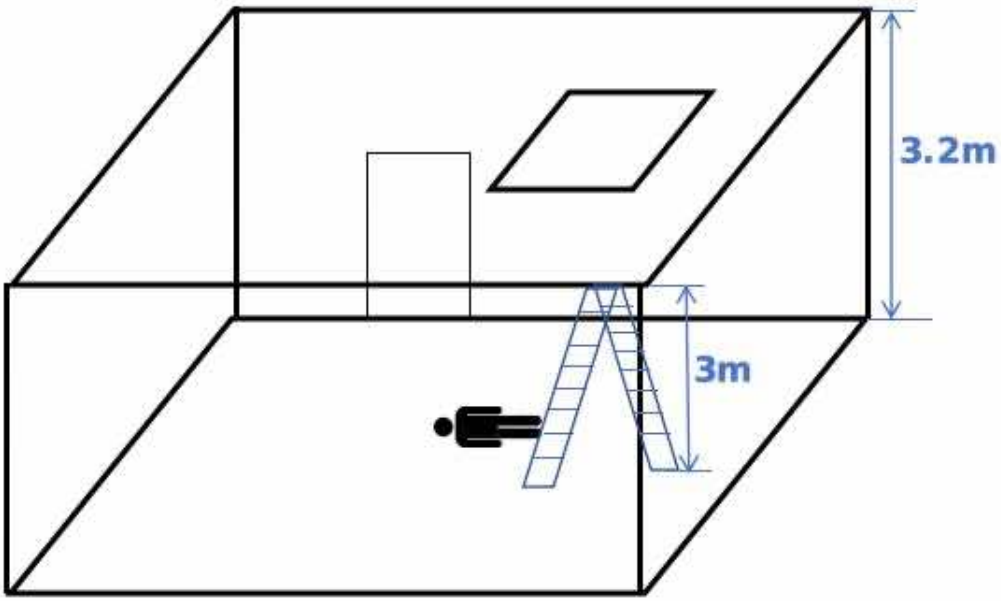
第一房间施工现场示意图

（1）启明装饰公司将室内装修工程中的 6 个房屋内吊顶，事发现场为第一房间，施工内容为将 PVC 装饰石膏板（规格为 0.6m × 0.6m）平铺到吊梁上，并调整吊梁和石膏板位置，使得房屋吊顶顺平美观。吊顶距离地面 3.2m。
