湘潭经开区广东XX建设有限公司“6·4”高处坠落事故调查报告

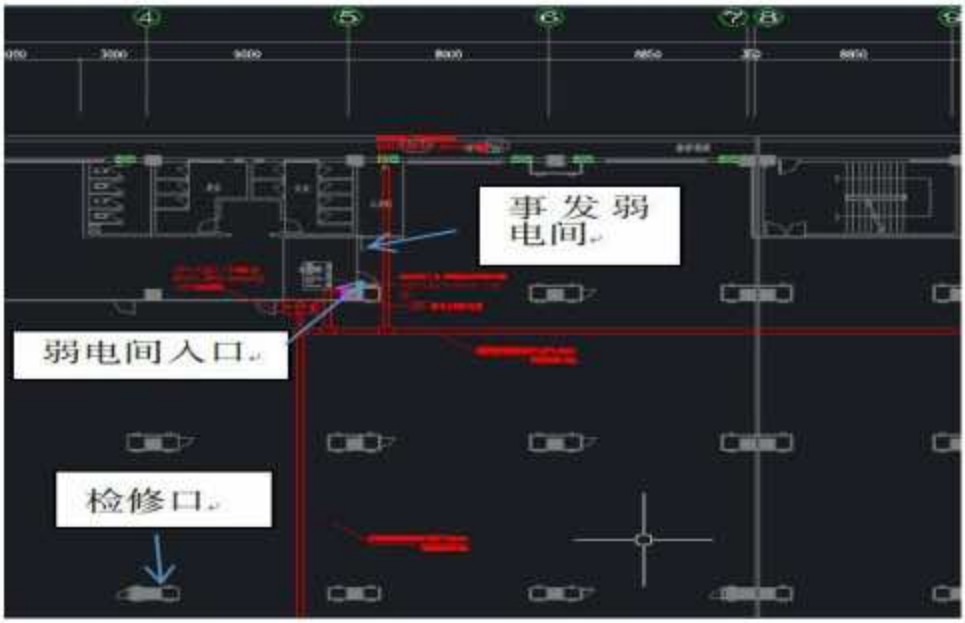
爬至第五轴弱电间入口位置（下图所示），将事发弱电间门外正上方的一块盲板拆下，形成一个可供作业人员进入夹层内的通道（缺口尺寸为1170×1170mm），以便传递施工材料、工具。
