上海孚宝港务有限公司
“7·6”淹溺一般事故调查报告

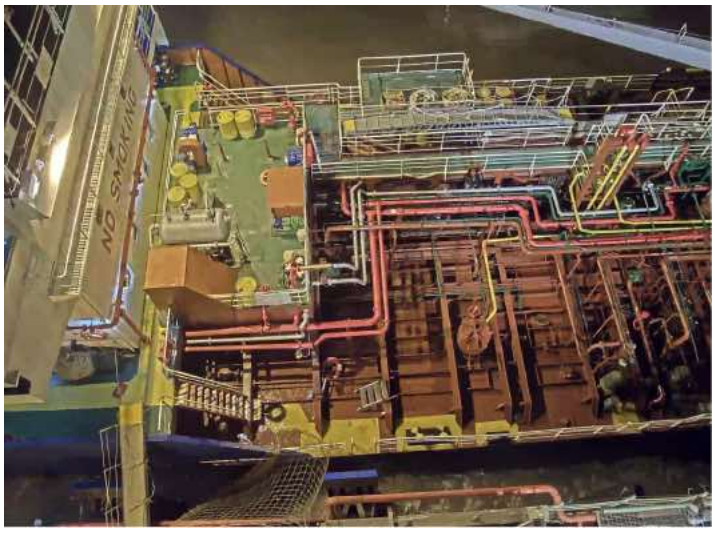
1. 事故发生地点位于上海化学工业区码头区域的上海孚宝港务有限公司码头 W7 泊位。

2. 现场监控视频显示，陆春锋实施登船前，连接船舶与码头之间的安全网未处于登船梯正下方。

3. 现场系缆墩处可见登船梯、救生圈、水上飞翼、空气呼吸器等救援物品。经调查，现场所见空气呼吸器为救援时从陆春锋身上脱落。
