天津天食智慧牧场建设项目“12.2”高处坠落事故调查报告

来源：宝坻区应急管理局　发布时间：2022-03-16 09:25

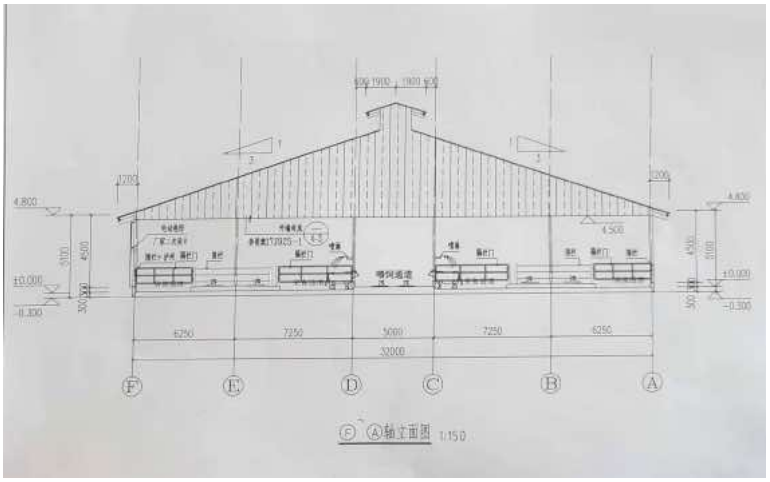
2021年12月2日上午，晨南建筑队现场负责人李现超组织的方宾、王洪思、曲庆刚、刘兴柱、张立春、孙庆吉、姜立昱7名工人安装青年牛舍北侧屋面彩钢板。10时左右，他们自西向东安装到第12立柱和13立柱之间时，因天气突变，阵风较大，将牛棚屋面尚未固定的部分彩钢板刮翻，当时站在彩钢板上的工人方宾被掀起，坠落至地面（坠落高度8米左右）。

现场照片（屋面两块彩钢板被掀翻）

经现场勘验、调查询问和综合分析，事故调查组认定：安装工人屋面作业时违规将安全带挂钩与锚固点分开，脚下的彩钢板被风刮起，造成工人坠落是此次事故的直接原因。

1、双发建筑公司要深刻吸取此次事故教训，切实加强对项目的安全管理，组织开展安全教育和培训，提高工人安全防护意识和管理人员的法律意识，加强安全巡查检查，及时发现并制止违规作业行为，坚决杜绝迟报、瞒报生产安全事故行为。

3、中润公司要深刻吸取此次事故教训，切实落实企业安全管理主体责任，加强安全检查，及时发现并制止违规作业行为；认真开展安全教育和培训，增强施工作业人员的安全防护意识，严防事故再次发生。

4、晨南建筑队切实落实企业安全管理主体责任，强化对施工作业人员安全管理，及时发现并制止违规作业行为；认真开展安全教育和培训，增强施工作业人员的安全防护意识。
