新化县石冲口镇昇旺石墨矿“3•17”一般车辆伤害瞒报事故调查报告

娄底市人民政府事故调查组

2024年5月13日

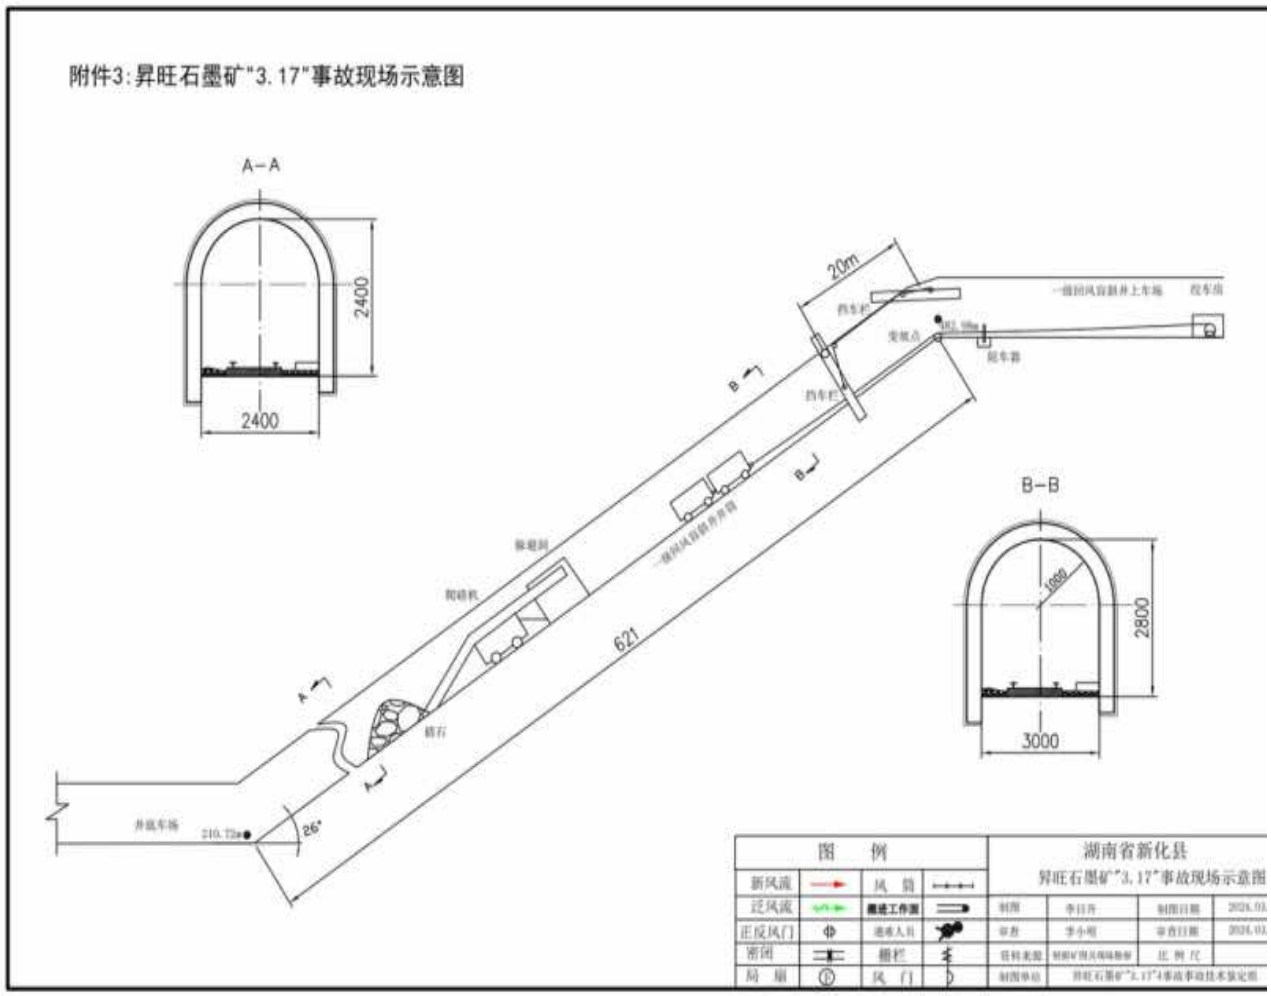
图1 昇旺石墨矿一级回风盲斜井扩刷作业平面示意图

事发时，一级回风盲斜井扩刷施工作业工作面位于斜井变坡点往下320m处，往下308m处安装一台P-30型耙碴机，在耙碴机上方3m处的巷道右侧（下山方向）设置有躲避硐，硐室内安装有提升信号和电话机，耙碴机尾部右侧（下山方向）机架上安装有操作装置和电话机。（如图1 一级回风盲斜井扩刷作业平面示意图）

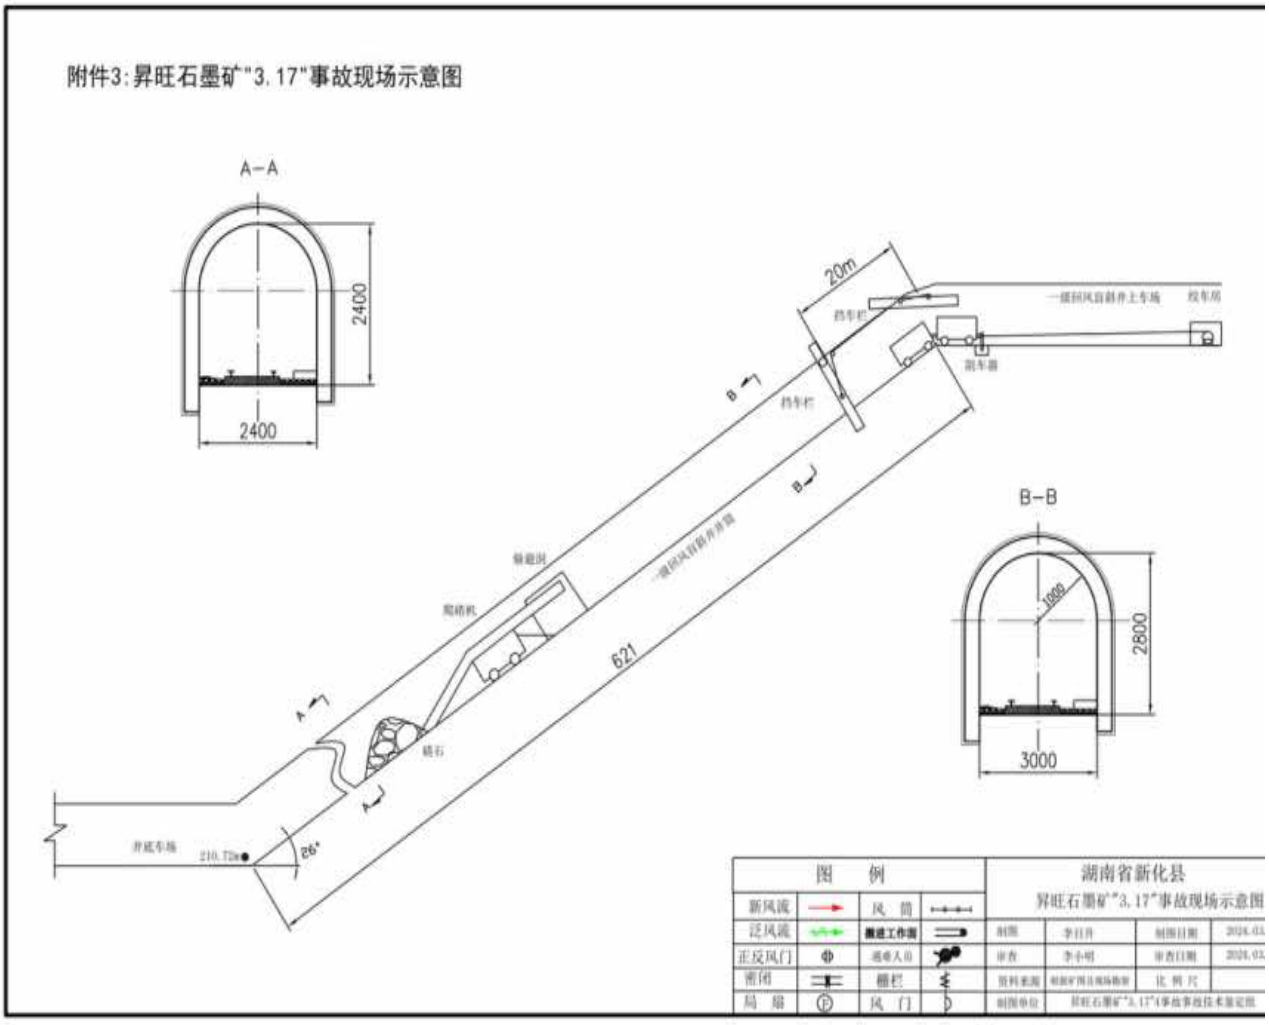
图2 一级回风盲斜井扩刷作业事发前平面示意图

17时左右，第二趟两辆矿车装满后，谢某清2（耙碴机司机）和出碴工谢某平进入躲避硐，谢某平在躲避硐向上车场发信号提升，绞车司机曾某平操作绞车将矿车往上提升（井筒中的拦车栏打开，变坡点处挡车栏关闭），上车场摘挂钩工曾某斌看到第一辆矿车过了井筒中的挡车栏后，在变坡点处手动将挡车栏抬升，关闭了井筒中的挡车栏；谢四清（摘挂钩工）看到矿车上坡后（末端矿车未提升过变坡点），提升钢丝绳松弛就将钢丝绳钩头插销拔出，矿车插销被拔出来后矿车向后溜行，谢某清1（摘挂钩工）急忙用肩膀去扛但没有顶住，矿车滑向井筒。

谢某清2（耙碴机司机）和出碴工谢某平看到矿车开始提升时就从躲避洞出来，准备进行第3趟矿车的填装。（如图2：一级回风盲斜井扩刷作业事发前平面示意图）

谢某清2（耙碴机司机）从躲避洞出来后，到耙渣机旁边操作台上准备操作耙渣机，谢某平站在躲避硐外面巷道右侧（下山方向）。

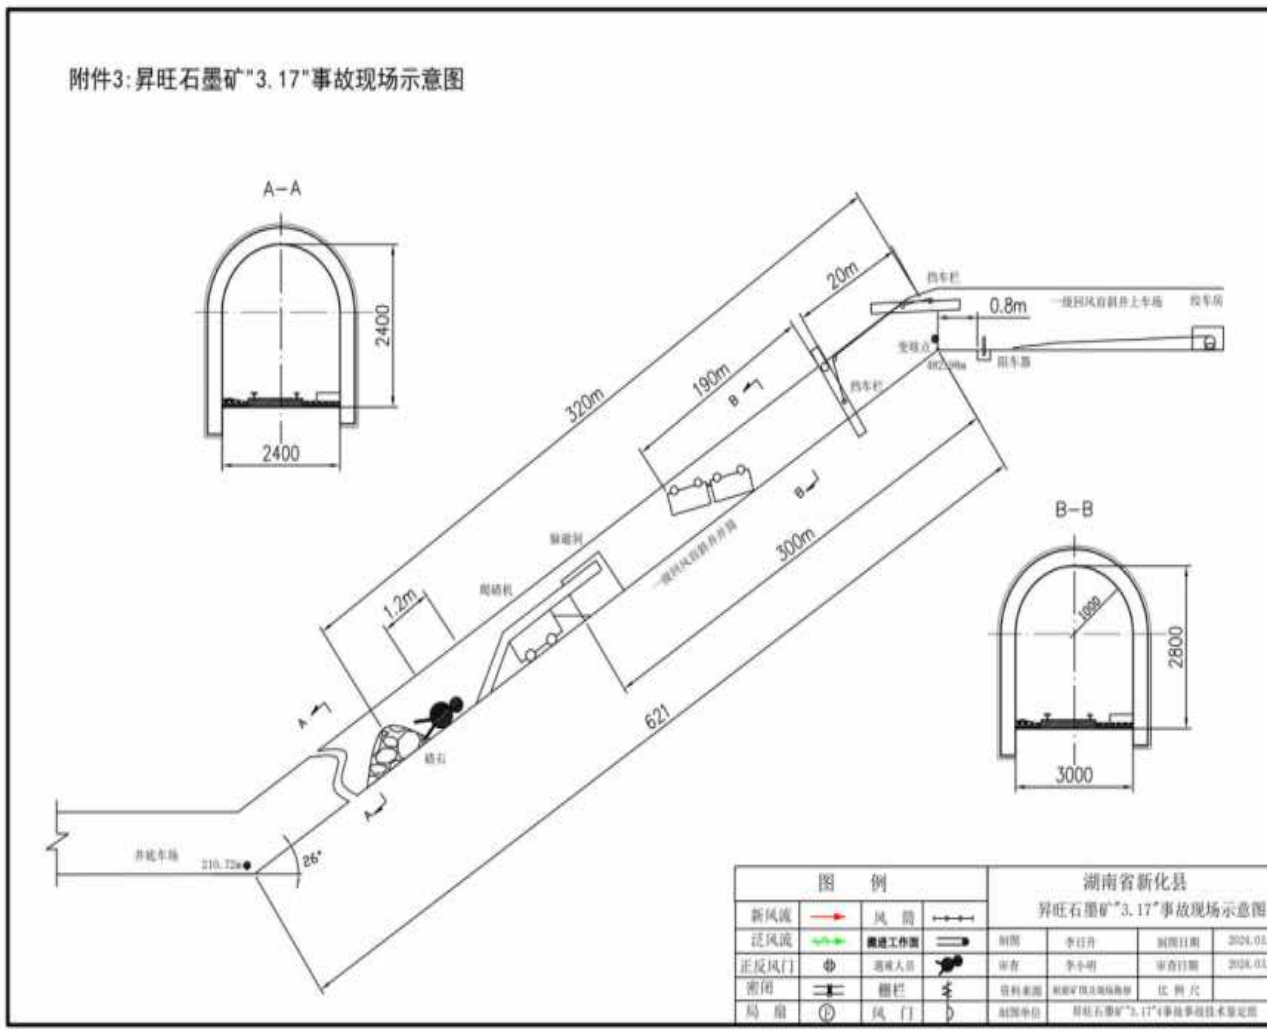
图3 一级回风盲斜井扩刷作业事发后平面示意图

17时05分，谢某清2（耙碴机司机）和谢某平看到上面的矿车跑车了，矿车与轨道摩擦，发出明显的火星和撞击的声音，谢某平从右侧跑过巷道，通过耙渣机左侧通道往下山方向奔跑，跑车的矿车在井筒中侧翻后，矿车内的石头往下山滚落，滚落的石块撞到耙渣机上后，撞碎后的碎片飞弹打中奔跑中的谢某平，谢某平受石块碎片击中头部受伤倒地。（如图3：一级回风盲斜井扩刷作业事发后平面示意图）

救援人员进入盲斜井井筒后，发现安装在变坡点往下20米处的手动拦车档已被撞坏，两辆矿车在拦车档下方170米处位置侧翻，矿车上的碴石翻落在人行踏步上，变坡点下方320米处位置，谢某清2（耙碴机司机）站立在耙碴机旁边，据谢某清2（耙碴机司机）介绍，矿车内的碴石滚落碰到耙碴机后

反弹，反弹的碴石砸中谢某平头部，谢某平倒卧在耙岩机下方12米处轨道左侧，头朝上，身体和脸向右侧躺，左边太阳穴流血，矿帽掉落在脚下方3米处位置。

1. 一级回风盲斜井扩刷施工矿车提升过程中，摘挂钩工谢某清1对未过变坡点和到达摘钩位置的串车提前进行摘钩，末端矿车在重力作用下往后溜行，导致跑车。

2. 一级回风盲斜井上车场变坡点处阻车器失效及该井筒中由矿方自制的防跑车装置拦车档强度不够，未能阻止失控重载矿车继续向下滑行。

3. 作业人员谢某平违反作业规定，在矿车提升作业尚未完成时，离开躲避洞返回井筒中停留，被滑行至耙渣机附近并侧翻的矿车中飞溅出的碴石打击致死。

经调查，该矿一级回风盲斜井上车场变坡点处阻车器已失效，井筒中防跑车装置拦车档为自制设施，均在施工前已安装并投入使用，其中防跑车装置不符合《国家矿山安全监察局关于印发执行安全标志管理的矿用产品目录的通知》规定要求，经技术专家组测算，事发时跑车矿车撞击能量值为14838.35kg/m，而自制防跑车装置撞击承载能量值为648kg/m，承载能量远远小于跑车矿车撞击能量，无法起到安全保护作用。

（二）从源头上加强技术管理。昇旺石墨矿一是要制订切实可行的提升运输管理制度，淘汰不安全、不可靠安全防护设置，斜井防跑车装置必使用具有矿用产品标志的标准产品。二是严格作业规范
