“12·12”一般机械伤害事故调查报告（公示版）

安阳市龙安区人民政府事故调查组

2026 年 3 月

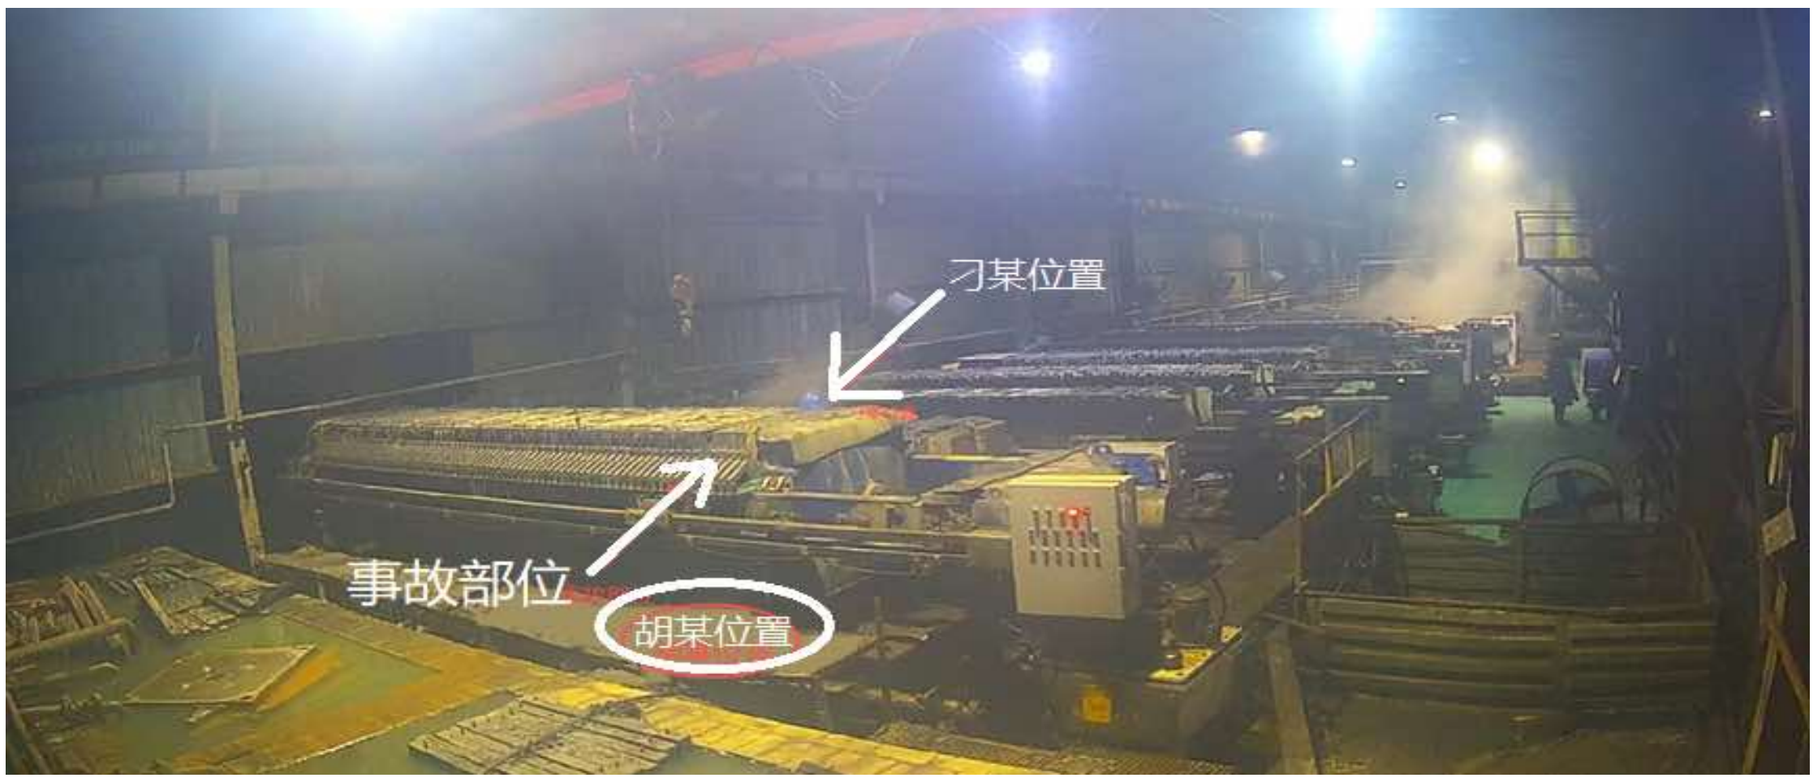
图 2 事故现场示意图

事故现场位于车间二层，环境照明、通风正常，事故时段不受自然气候影响。8 号压滤机已停机，控制柜“松开”指示灯已熄灭。设备周边地面及第五、六块滤板之间可见血迹，对应滤板框架有因剧烈冲击导致的局部变形。

作业站位：根据血迹和工具位置判断，死者胡某军作业时位于压滤机西侧，伤者刁某平位于东侧，两人身体均探入第五、六块滤板之间的危险区域。

控制柜状态：事发时，操作工孙某霞在控制柜执行了“松板”

操作，“松开”指示灯持续亮起，压滤机顶板松开缓慢向后移动，触发限位开关后本应立即熄灭，但该指示灯未能熄灭。
