福泉道坪贵州胜有福矿业有限责任公司“11·03”一般高处坠落事故调查报告

事故调查组认定：福泉市道坪镇贵州胜有福矿业有限责任公司“11·03”一般高处坠落事故是一起生产安全责任事故。

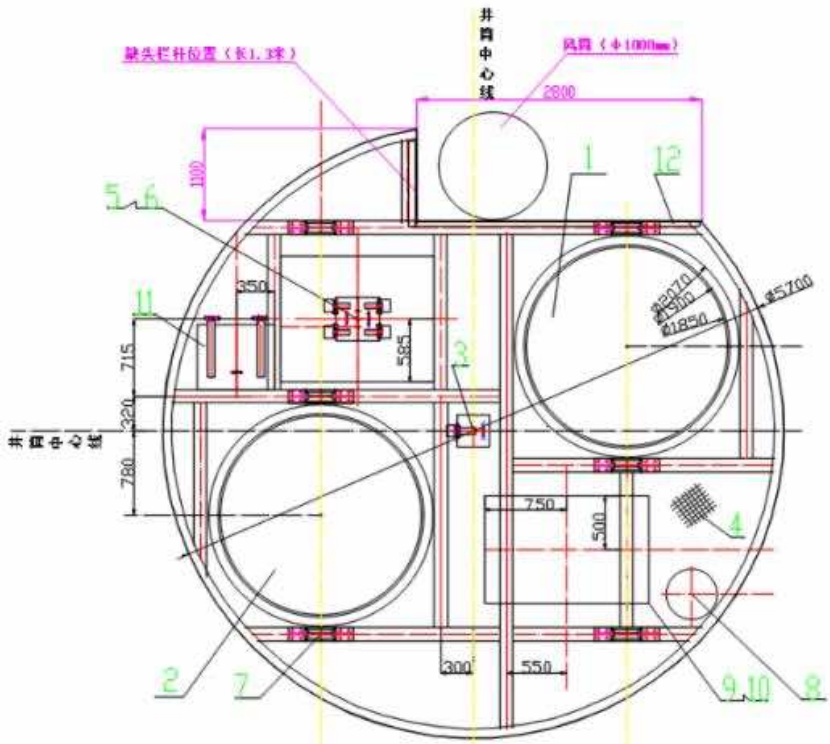
（四）事故发生经过

风筒产生的牵引力将李某伟带入吊盘风筒口后坠落，经查询现场监控确认：20 时 43 分李某伟从吊盘三层盘风筒口直接坠入回风立井井底。井底吊盘信号工周某珠发现后立即通过对讲机通知当班施工队长曹某军，20 时 44 分曹某军前往风井口调度室通知卓立丰特值班领导向某康，20 时 45 分卓立丰特值班领导向某康电话上报项目经理余某，项目经理余某立即组织开展紧急救援工作，随后队长孙某和副队长曹某军一同下井救援，21 时 35 分受伤人员李某伟被抬出回风立井后立即转移到福泉市第三人民医院进行救治，同时项目经理余某电话汇报胜有福榜上磷矿矿长周某亮及安全矿长罗某镭。胜有福榜上磷矿矿长周某亮按照《矿安黔[57]号》文件要求分别向福泉市应急管理局、国家矿山安全监察局贵州局、贵州省应急管理厅进行上报。22 时 21 分到达福泉市第三人民医院进行紧急处置后于23 时01 分转往福泉市第一人民医院进行抢救。2023 年 11 月 4 日凌晨 5 时 22 分，李某伟经福泉市第一人民医院全力抢救无效后宣布死亡。随后根据福泉市殡葬管理规定李某伟尸体被运送到福泉市黄龙井殡仪馆存放。

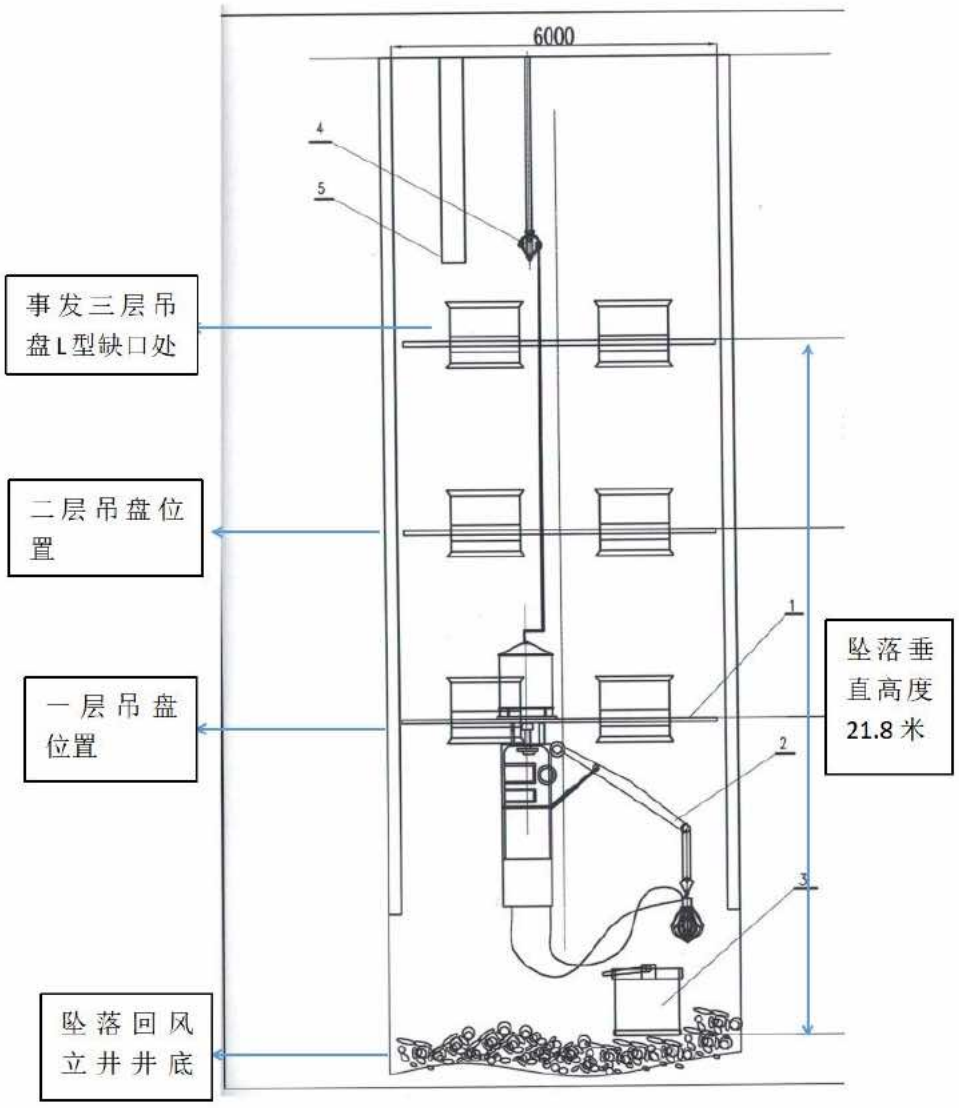
1.三层吊盘平面布置图

井内，井下工作面离地面垂直深度为 201.5 米，坠落垂直高度为 21.89 米，井底为正在施工的砂石工作面。井底地面遗落有铁锹、钢钎若干，安全帽 1 顶，扳手 1 把；坠落起始点为回风立井第三层吊盘处，吊盘直径约 5.7 米，吊盘上装有各类设备若干，吊盘上留有 L 型缺口（尺寸为 1100mm*2800mm），吊盘缺口与墙体形成悬空豁口（用于风筒、高压气管、电缆通过），豁口尺寸为 1300mm*3100mm,豁口长边一侧设有异形护栏（最高处高 1100mm，最低处 700mm，）豁口短边一侧未设防护栏；吊盘第一层处发现安全带一根，安全带挂钩保险已失效。

1.安全隐患排查整改缺失。贵州省福泉市榜上磷矿回风立井吊盘三层盘防护栏杆长期缺失，事故发生时使用的吊盘于2023年6月16日送到项目现场开始组装，7月15日施工方将《回风立井吊盘安装施工安全技术措施报审表》送中祥冠一建设集团有限公司并由项目总监唐某顺、机械专监雷某俊签字确认，7月16日完成了二层吊盘的安装，7月20日吊盘喇叭口安装完成，未
