广州市白云区广从三路“12·8”勘探钻穿地铁隧道一般事故调查报告

2021年12月8日9时28分许,广州市白云区广从三路与广州地铁十四号线“太和至竹料”区间隧道里程YDK24+185交汇位置，永和大道（新广从路－规划三纵路）项目勘察钻探施工将广州地铁十四号线地铁隧道钻穿，导致事故发生。该事故未造成人员伤亡，直接经济损失19.6万元。

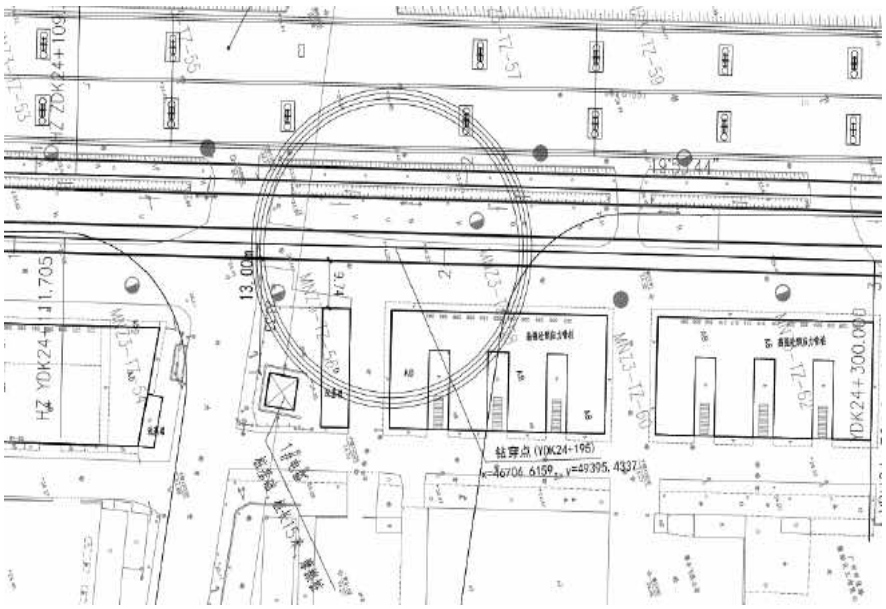
图 1 事发隧道平面布置图

本次隧道钻穿点位于太和~竹料区间上行区间（往从化方向）K24+195位置处，沿广从三路人行道绿化带走向，距离太和站1.36km，隧道采用盾构法施工，埋深13.0m，地面至隧道底依次为<1>填土、<4N~2>可塑粘性土、夹杂<3~2>中粗砂层、<7~3>强风化砾岩。盾构隧道外径6m，内径5.4m，管片厚度30cm，采用C50高强混凝土浇筑。钻孔DLZK1与隧道平面布置、纵断面布置见图1、图2。

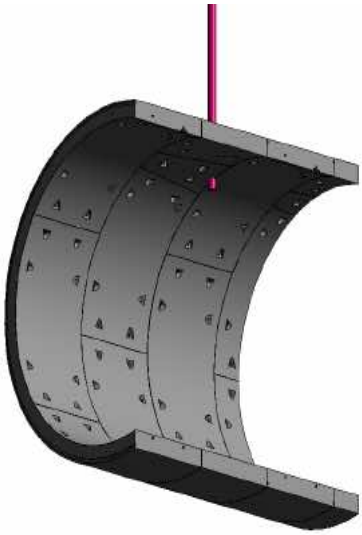
图 3 勘查钻孔与地铁隧道位置关系示意图

事件造成太和¯竹料区间上行 K24+195 隧道 2 点钟方向盾构管片破损，破损钻孔主要位于环向拼缝处的 K 块边缘，局部削切

了相邻 C 块的保护层，破损孔直径 91mm。检查钻穿混凝土芯样外观，未见切断管片钢筋及管片连接螺栓。钻穿位置见图 3。

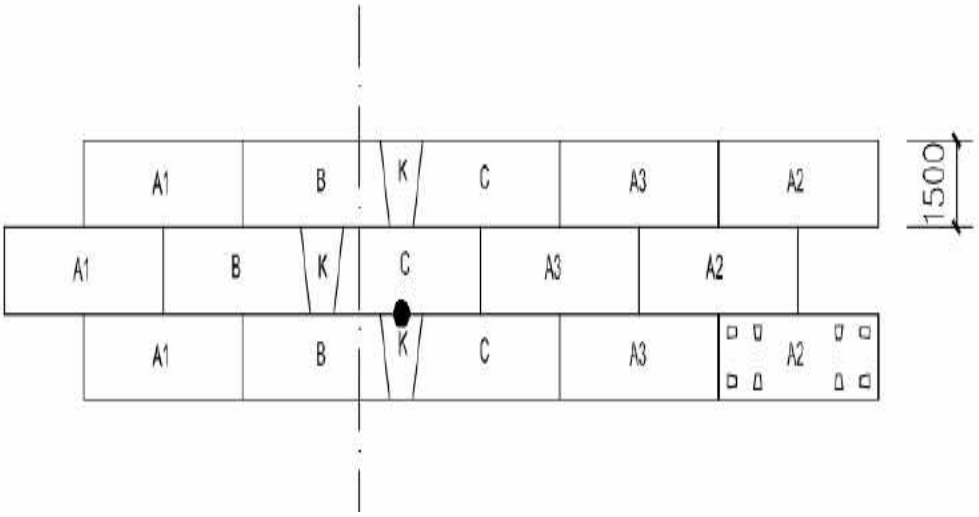
图 4 钻孔在地铁隧道管片位置以及管片破损芯样图

钻头在盾构管片 K 块与 C 块之间切削形成的孔洞直径 91mm，影响管片环向拼缝防水性能，同时钻切孔洞边缘混凝土缺失造成钢筋保护层厚度削弱。地铁集团已根据加固处理方案完成破损修

检查破损管片以及相邻管片，未发现开裂、错台等情况。检查封口以及前后管片，未出现异常渗漏情况。

补处理，目前隧道修补处状态较好，未出现渗漏等异常情况，钻孔所在地铁隧道管片位置以及管片破损芯样见图 4。

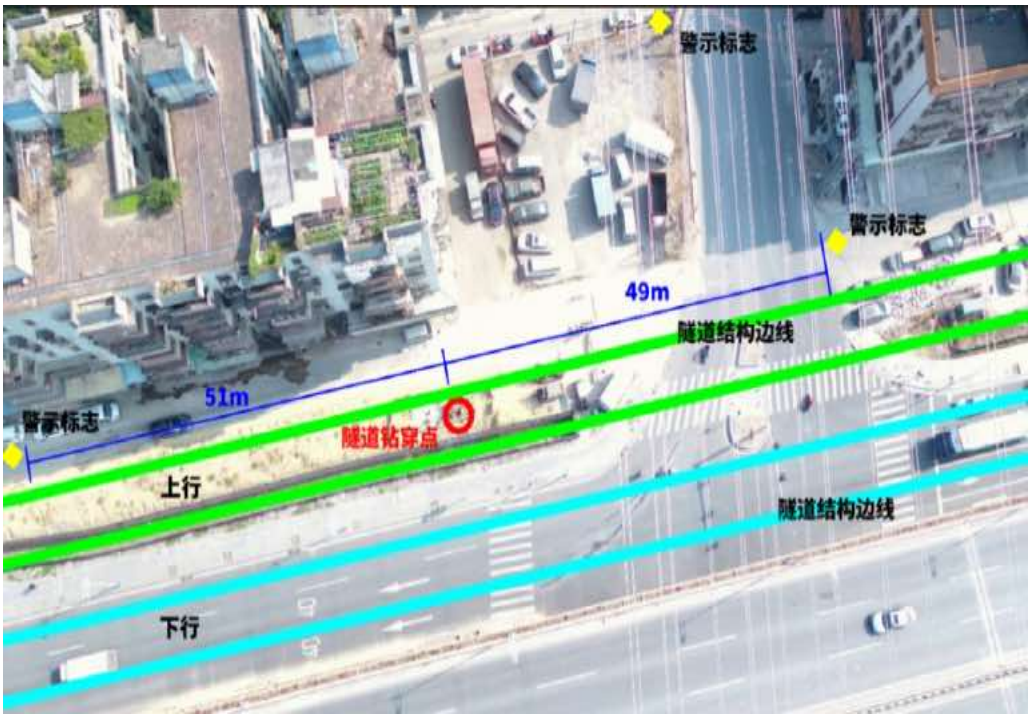
图 5 钻穿点上行隧道前后安全警示标识平面位置图

经核，广州地铁在本次事件钻穿点上行隧道外侧前后各约 50m 范围内共设置有 3 个警示标识，符合上述设置原则，详见图 5、6、7。事发前最后一个 ZK2 号钻探点距离地铁线路东侧柱形警示标识仅 25 米。
