南岸龙门浩一天门片区一期自治式征收项目国有土地上房屋拆除工程“11·5”一般坍塌事故

调查报告

南岸区政府事故调查组

2025年1月

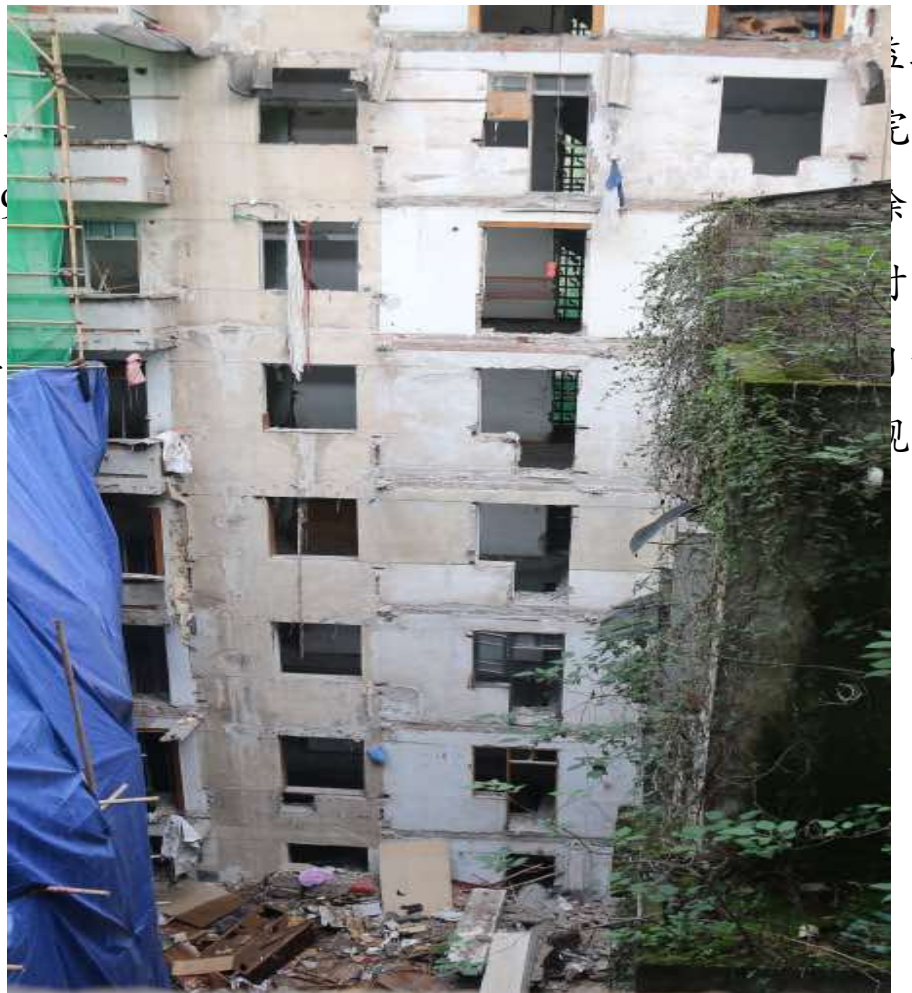
图 1 2-8 层外阳台拆除情况

图 3 在 7 层向下拍摄各层拆除情况

图 4 事故发生时 8 楼拆除情况

图5 事故发生时8楼拆除情况

2024年11月5日7时许，拆除作业队工人陆续进入145号房屋8楼进行拆除作业。7时5分许，工人梁*强在靠近阳台60cm位置处开了一条长150cm、宽10cm的槽，然后提醒正在阳台上的林*友把安全绳系好后，继续在房间靠里位置开槽。过了一会，林*友将长约120cm的撬棍一端插入开槽后的预制板孔洞内，撬棍大约插入预制板80cm，再将安全带的一头系在撬棍上，之后继续在阳台作业。7时35分许，林*友一只脚站在房间内，一只脚站在阳台上，使用电镐破碎阳台中间处的挑梁混凝土时，整个阳台发生坍塌，林*友所悬挂的安全带从撬棍上脱落，随阳台的4块预制板一起坠落至地面一层。

挑梁作为阳台的主要支撑受力点，在破碎过程中，承重力下降，致使整个阳台预制板发生坍塌。
